Roccafluvione, frazione di Gaico, Chiesa di Santa Maria Infrasilvas

SCHEMA 01

Oggetto: Affresco

Soggetto: Madonna con Bambino incoronata da Angeli

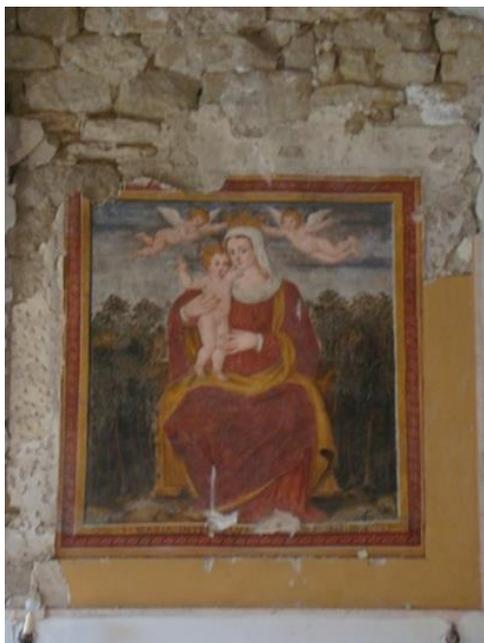
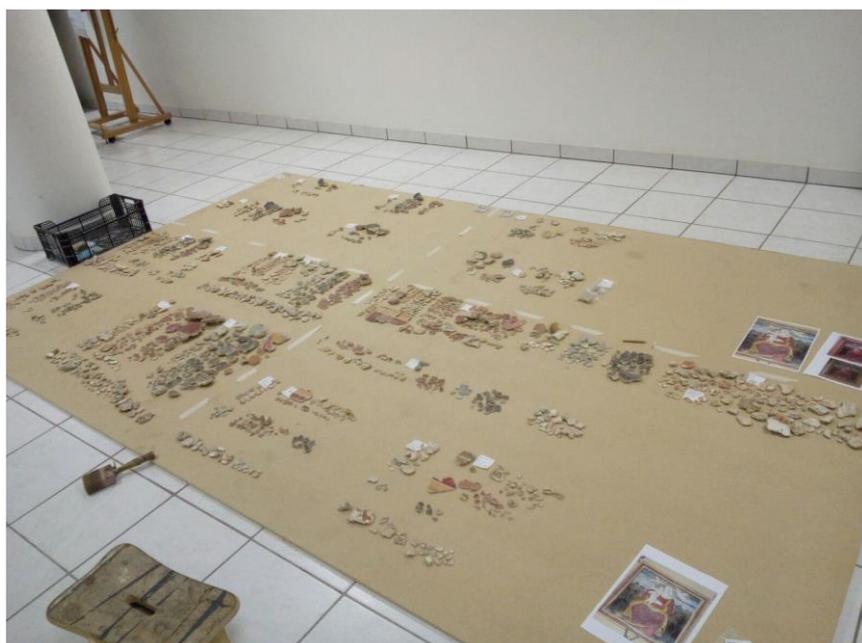
L'affresco nella sua integrità è andato perduto durante i crolli ma i frammenti sono stati recuperati e classificati.

Ricomposizione formale dell'intonaco dipinto.

Riporto degli intonaci dipinti.

Pulitura.

Consolidamento.

Stuccatura delle lacune.

Reintegro pittorico.

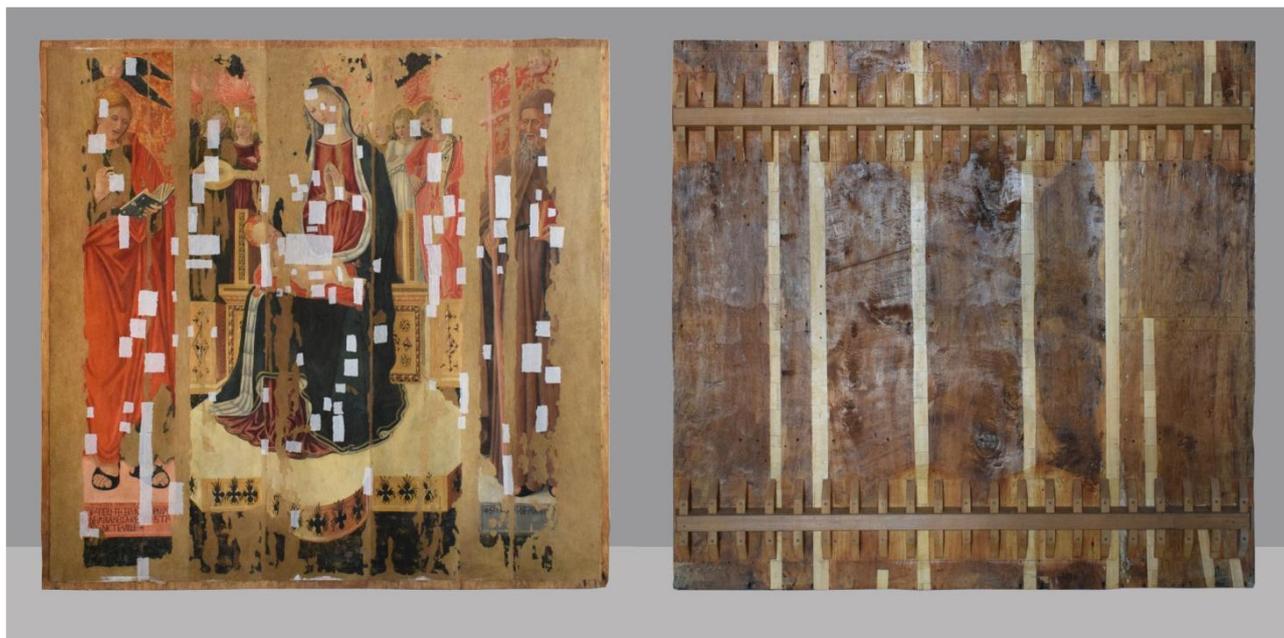
SCHEDA 01

Numerosi difetti di adesione diffusi sugli strati preparatorie e sulla pellicola pittorica che si manifestano sotto forma di sollevamenti a tenda; nella zona inferiore e superiore del dipinto sono presenti abrasioni create durante la rimozione, polveri incoerenti.

Pulitura delle superfici.

Consolidamento dei difetti di adesione e sollevamenti.

Presentazione estetica.

Verniciatura.

Disinfestazione.

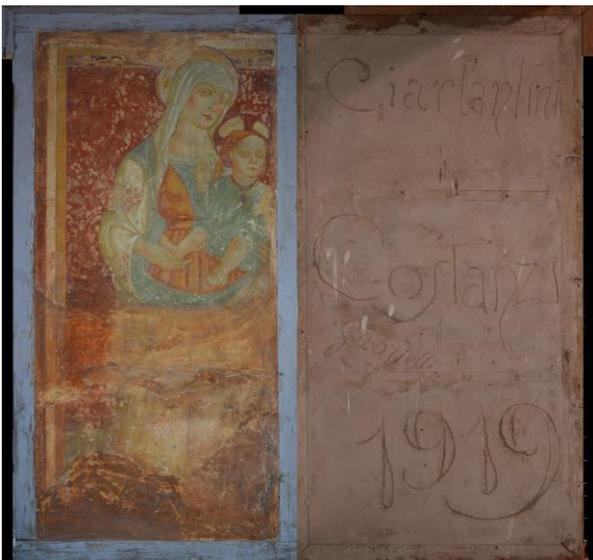
SCHEDA 01

Deformazioni e irregolarità, perdita e assottigliamento superficiali dell'intonaco, rozze stuccature mal reintegrate, supporto di dimensioni non adeguate, lato destro poco integro, presenza di un'area depressa, distaccata e circoscritta da una frattura circolare, fessurata e dissestata, distacco e mancata adesione tra affresco e supporto, polveri incoerenti.

Prepulitura e velatura.

Rimozione del supporto precedente.

Posa in opera dello strato di intervento.

Realizzazione ed adesione del nuovo supporto.

Svelatura e pulitura.

Realizzazione di nuove stuccature.

Presentazione estetica.

Protettivo finale.

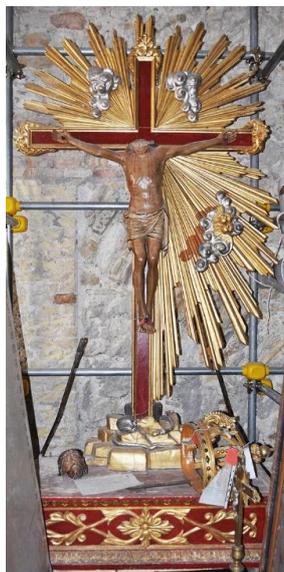
SCHEDA 01

Distacco totale della testa del crocifisso, del coronamento superiore e dell'intera raggiera sinistra inferiore, presenza di numerose spaccature della materia legnosa dorata e policroma pertinente al basamento. Si rilevano, inoltre, diffusi sollevamenti di colore nell'incarnato e nelle vesti del Cristo, oltre che scollegamenti strutturali delle decorazioni a raggiera dorate e perdite di parti corrispondenti la corona. L'intera superficie policroma del Cristo è ricoperta da stesure di materiali filmogeni di diversa natura e le parti dorate risultano opacizzate.

Trattamento antitarlo.

Consolidamento.

Asportazione di vernici alterate e pulitura della pellicola pittorica dell'oro.

Collegamento strutturale delle parti distaccate e disconnesse.

Integrazione materica delle lacune e collegamento superficiale.

Integrazione pittorica.

Protezione finale.

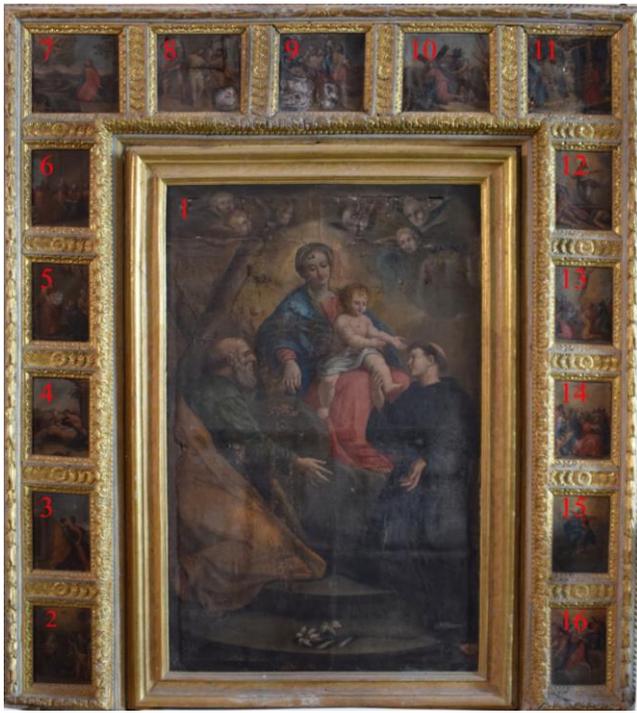
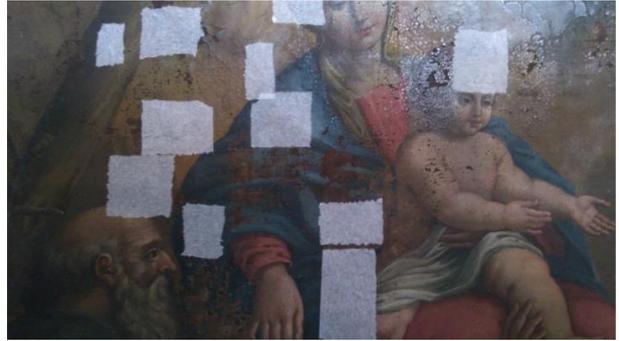
SCHEDA 01

Nella parte lignea del fronte si notano sconessioni tra le cornici e varie piccole lacune nelle dorature. I legni mostrano numerosi fori di sfarfallatura dei tarli e i dipinti su tela presentano varie problematiche.

Tra i quadretti laterali, tutti quelli della fascia superiore hanno delle toppe scure da tergo che denunciano la presenza di tagli, mancanze e inserti nelle tele. Anche dal fronte si notano discontinuità e ritocchi. Il lato superiore del dipinto centrale presenta tagli lungo lo spigolo del telaio. Nella fascia immediatamente inferiore, la tela, interessata da numerose fratture e lacune, è stata ricomposta e sostenuta da una lunga toppa dal retro.

La superficie pittorica mostra numerose mancanze, abrasioni e difetti di adesione.

Velinatura protettiva della superficie pittorica.

Pulitura delle tele dal retro: rimozione di depositi di polvere, vecchi incollaggi e toppe.

Consolidamento della pellicola pittorica.

Risanamento dei supporti.

Applicazione dal retro di strisce perimetrali e toppe.

Restauro e adeguamento dei vecchi telai, se necessario, sostituzione del telaio del dipinto centrale con un nuovo telaio di legno.

Pulitura delle superfici pittoriche da strati di sporco, vernici ossidate e vecchi ritocchi.

Stuccatura delle lacune.

Reintegrazione pittorica delle lacune.

Verniciatura protettiva dei dipinti.

Restauro delle cornici: consolidamento, risanamento dei supporti, pulitura delle dorature, stuccatura e verniciatura.

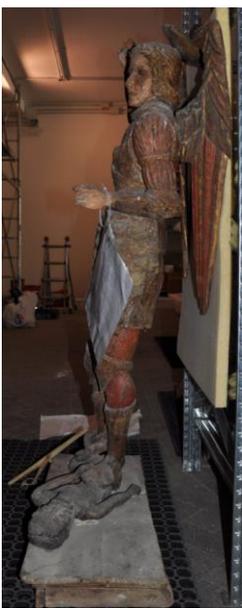
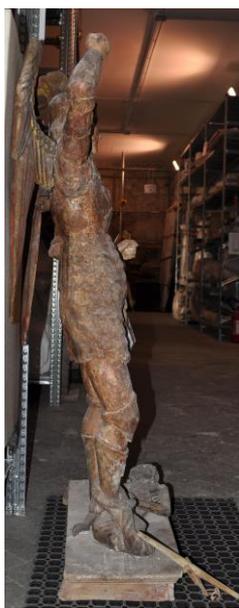
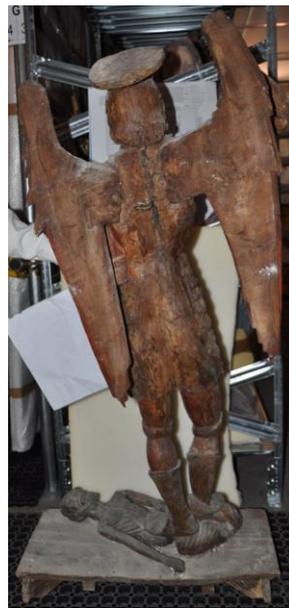
SCHEDA 01

Presenza di spaccature varie e perdita della mano destra dell'arcangelo, gravissime mancanze di colore su tutta la superficie, sollevamenti di colore nell'incarnato e nelle vesti. L'intera superficie policroma è ricoperta da varie stesure di materiali filmogeni di diversa natura ed è stata, inoltre, aggredita da ripetuti attacchi di insetti xilofagi.

Trattamento antitarlo.

Consolidamento.

Asportazione di vernici alterate e pulitura della pellicola pittorica.

Collegamento strutturale delle parti distaccate e disconnesse.

Integrazione materica delle lacune e collegamento superficiale.

Integrazione pittorica.

Protezione finale.

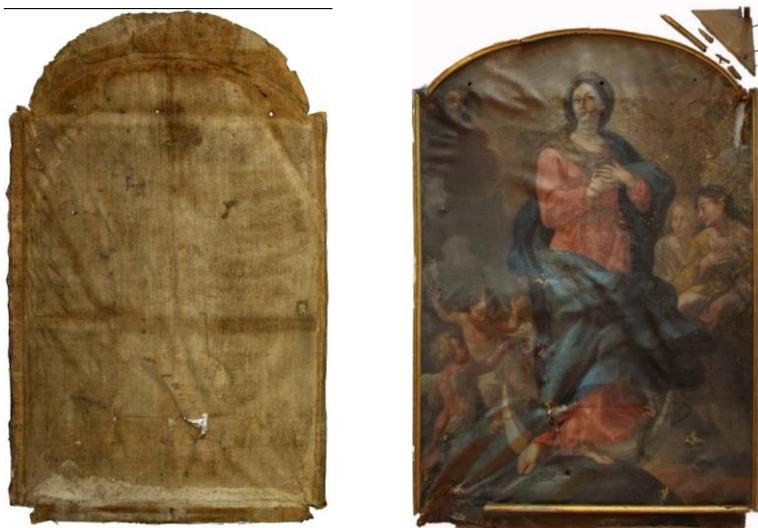
SCHEDA 01

Presenza di danni da urto piuttosto gravi, deformazioni, tagli e lacerazioni. La cornice riporta lacune e danneggiamenti, così come il telaio centinato. La preparazione superficiale risulta molto sottile ed è presente un cretto abbastanza pronunciato, oltre a difetti di adesione diffusi su quasi tutta la superficie.

Prepulitura e rimozione di materiale incoerente.

Ricostruzione dell'unità strutturale del supporto.

Applicazione di inserti di tela nelle lacune del supporto.

Ristabilimento della coesione dei materiali costitutivi.

Foderatura.

Rimozione della velinatura.

Pulitura degli strati superficiali.

Stuccatura delle lacune pittoriche.

Reintegrazione pittorica.

Verniciatura.

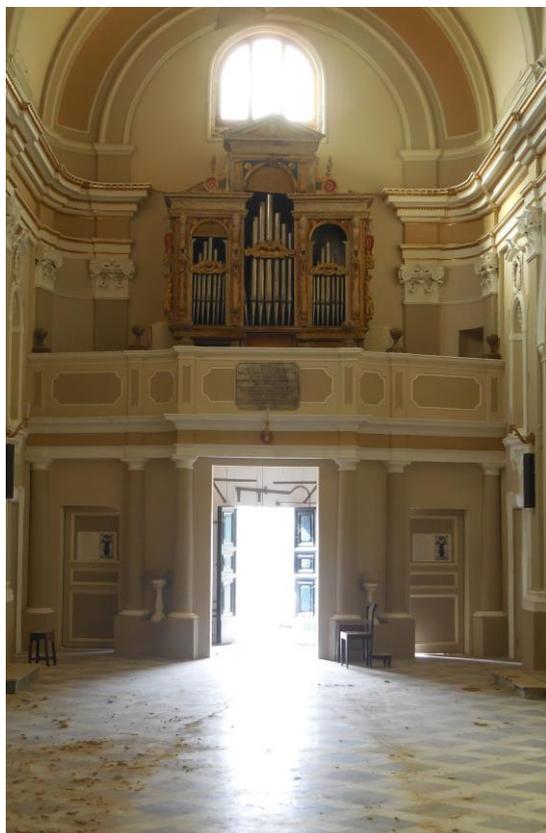
SCHEDA 01

Presenza di lacune pittoriche e dorature sulla superficie lignea della cassa, parti in legno danneggiate o degradate, polveri e depositi incoerenti.

Spolveratura e pulitura delle parti lignee e strumentali.

Disinfestazione in più fasi.

Consolidamento delle parti lignee.

Consolidamento della pellicola pittorica e delle dorature.

Strato protettivo finale.

Smontaggio e restauro/sostituzione delle parti strumentali.

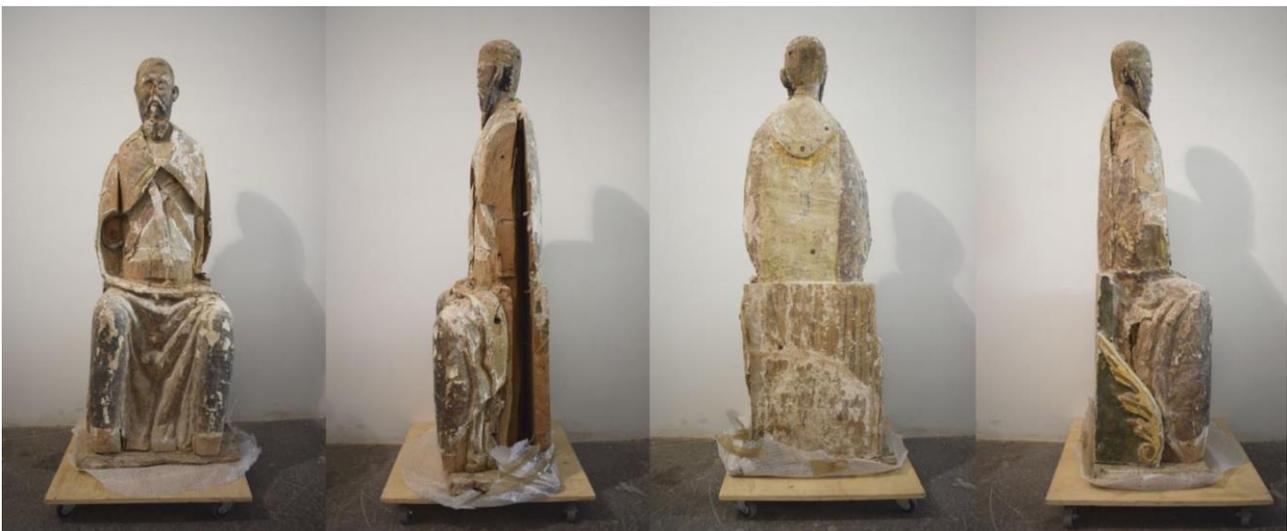
SCHEDA 01

La superficie pittorica riporta mancanze per il 40-60% con sconnessioni e fessurazioni diffuse, lacune sul volto, sul braccio destro e parte del panneggio. Presenza di elementi mancanti sul braccio sinistro, piedi e copricapo. Gli strati preparatori presentano lacune (in particolare sul busto) e difetti di adesione diffusi su tutta la superficie; anche la pellicola pittorica riporta mancanze ripetute e presenta residui di doratura sotto le ridipinture. Il supporto è interessato da un cospicuo attacco biologico.

Protezione della pellicola pittorica.

Consolidamento della pellicola pittorica.

Consolidamento del supporto.

Disinfestazione e disinfezione.

Pulitura della superficie del dipinto.

Protezione superficiale.

Presentazione estetica.
