RiMARCANDO

1997 - 2007: a 10 anni dal sisma

Bollettino Direzione Regionale per i Beni Culturali e Paesaggistici delle Marche
N. 2 - Edizione Speciale 1997 - 2007: a 10 anni dal sisma

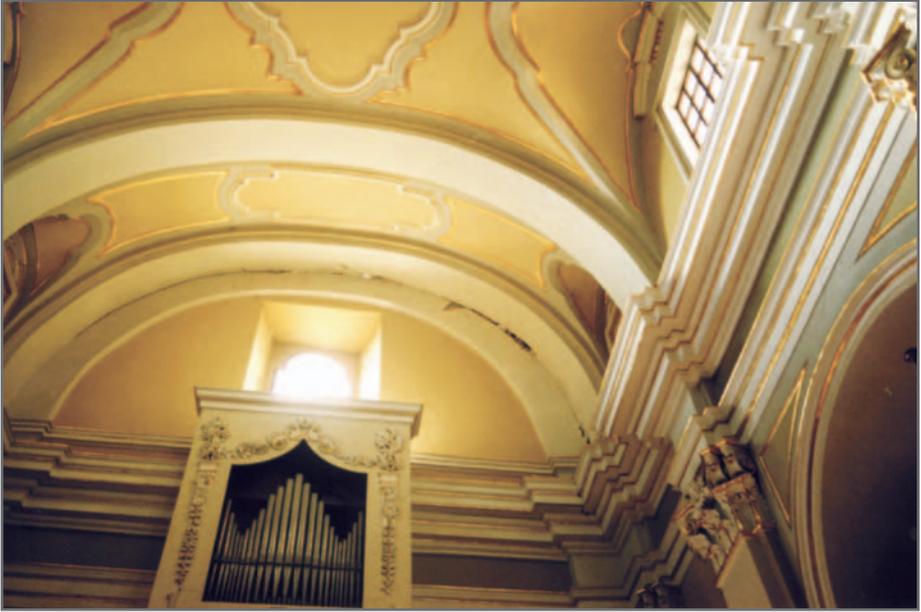
Fig. 1

Lesione centrale in facciata interessante il finestrone e l'arco interno sulla cantoria; distacco del fronte dai fianchi con cedimento delle piattabande delle finestre laterali e fessurazioni diffuse su intonaci e stucchi della cornice, dell'arcone e zona absidale, del primo altare laterale destro con caduta di frammenti stucchi e cornici dorate. Dichiarata inagibile.

ripresa degli intonaci lesionati con risarcitura e stuccatura delle lesioni;

L'intervento è stato totalmente realizzato entro la seconda decade di dicembre, consentendo di riconsegnare l'immobile in condizioni di totale agibilità il 22 dicembre '97, per la riapertura al pubblico in occasione delle festività natalizie.

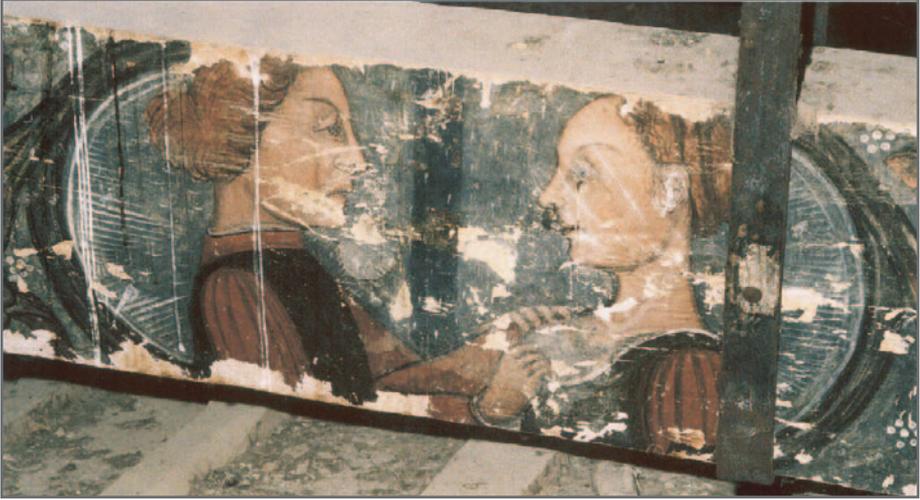
Fig. 3

lungo il piano verticale. Danni agli apparati pittorici dei tiranti (Fig. 3). Lesioni di distacco di lieve entità sulla fronte principale e sulla fronte longitudinale in corrispondenza dei rispettivi ammorsamenti murari. Lesioni da taglio passanti verticali in chiave agli archi delle sostruzioni. Si è constatata l'attivazione completa dei seguenti meccanismi:

Allestimento di ponteggi per la messa in sicurezza. Rilievo del quadro fessurativo e deformativo. Consolidamento del dissesto geologico a valle con micropali. Posa in opera dei controventamenti di falda e di piano (catene, tiranti e cordoli) .Consolidamento dei contrafforti e di tutte le murature d'ambito. Consolidamento di tutto l'ordito ligneo primario e secondario portante il tetto.

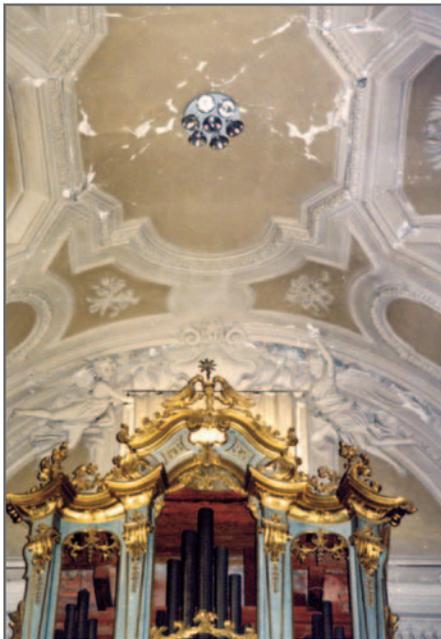
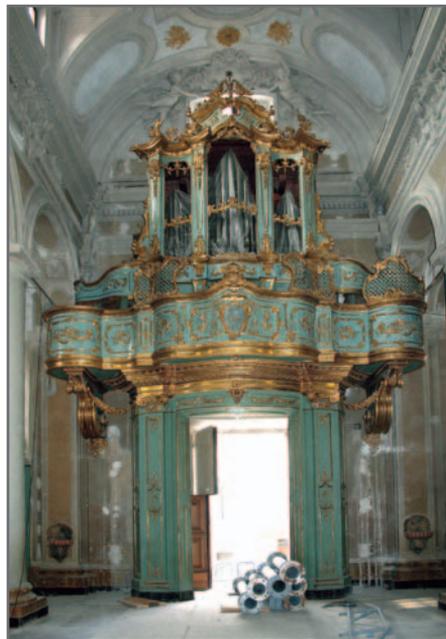
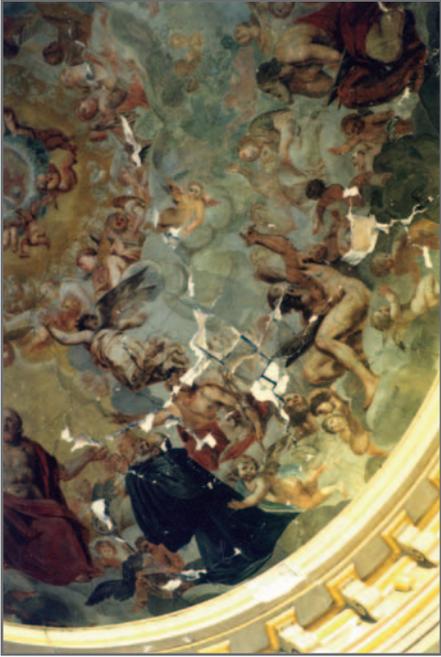
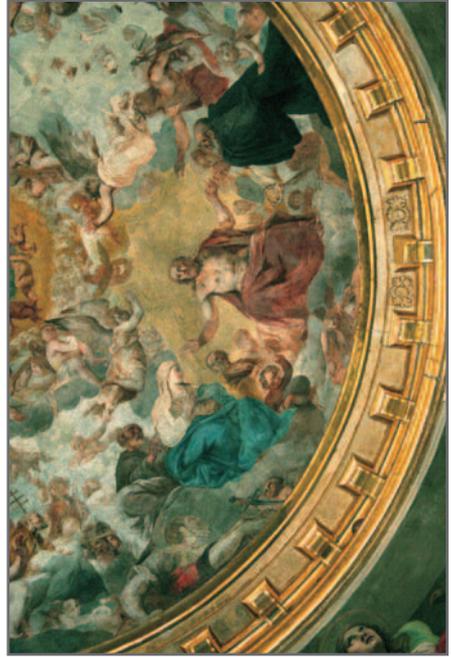
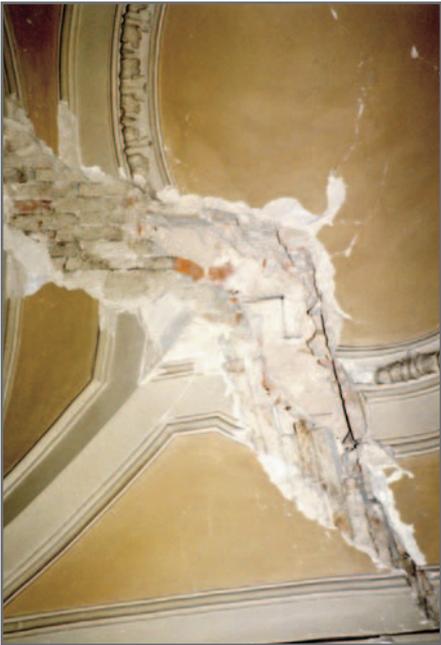
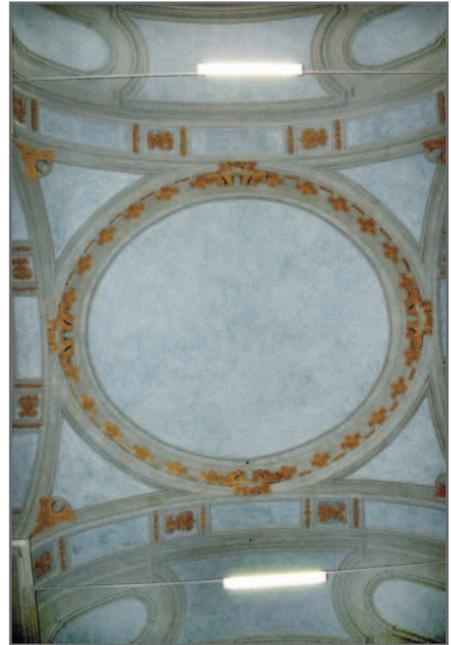
Particolarmente evidenti erano le ridipinture eseguite a copertura di grossolane stuccature realizzate, in precedenti interventi restaurativi, a integrazione delle molteplici lesioni dell'intonaco dipinto. Dopo aver effettuato il consolidamento dell'intonaco e il fissaggio della pellicola pittorica, si è proceduto alla pulitura della superficie e, dopo la stuccatura delle lacune, al restauro pittorico ad integrazione cromatica e a velatura. La ricostruzione, sulle parti lacunose, delle decorazioni pittoriche e delle cornici in stucco che perimetrano gli specchi, è stata resa possibile dalla ripetitività dei moduli e dal posizionamento delle mancanze in zone non critiche e di agevole lettura, nel totale rispetto della stesura originaria (Figg. 2-4-6). C.C.
