RELAZIONE STORICO ARTISTICA ARCHITETTONICA

ANCONA (AN): Resti del complesso conventuale di S.Maria del Carmine (area ex Bar Duomo), sito in via Giovanni XXIII, 2.

Relazione tecnico – scientifica

Documentazione grafica e fotografica delle strutture rinvenute

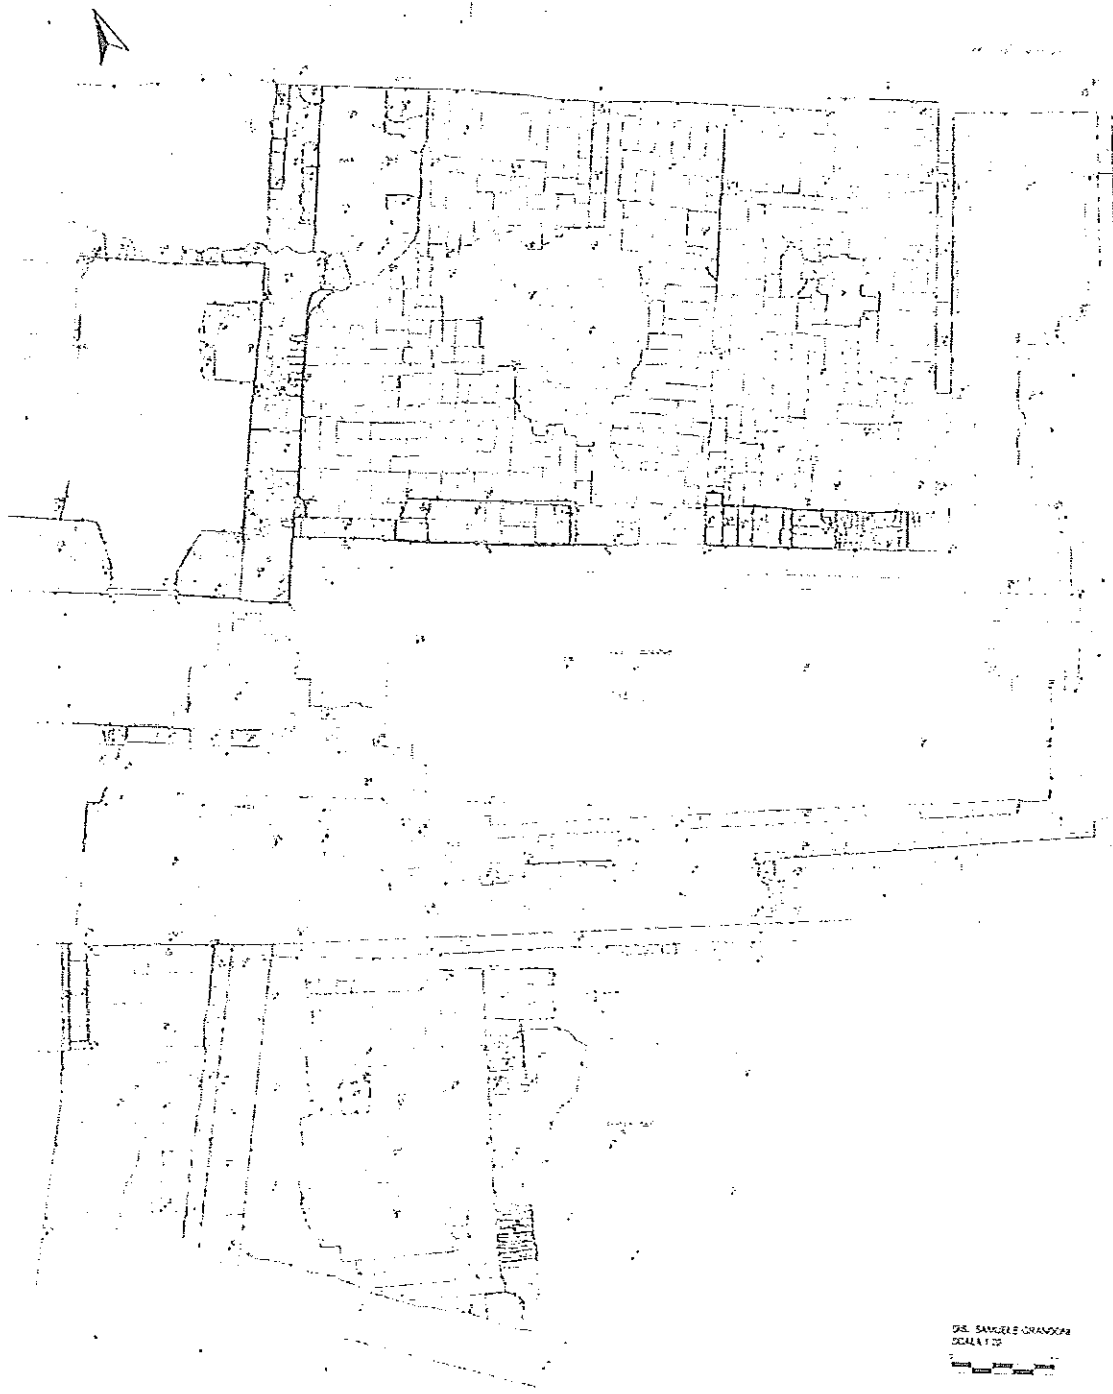
Livello II: rilievo planimetrico

All'interno del livello II, posto a quota più alta rispetto al livello III e a quota più bassa rispetto al livello I, gli elevati murari in opera mista sono parzialmente conservati (circa 2 m) nei perimetrali a monte (lati NE e NW) e presentano tracce di intonaco a colori sfumati; essi delimitano un pavimento a mattoni su preparazione in calce, sul quale tracce di setti murari individuabili da due file di mattoni a una sola testa delineano un ambiente (ambiente 1) diviso in tre settori con uno centrale di dimensioni

Il settore a monte (N - NE) del livello II è diviso da quello a mare (S - SW) da un corridoio, presumibilmente voltato in origine, costituito da due bracci perpendicolari (Corridoio EW e Corridoio NS), chiuso a S con muro a sacco e doppio paramento in opera mista a laterizi reimpiegati e blocchi di arenaria sempre di reimpiego, in elevato solo per 75 cm.

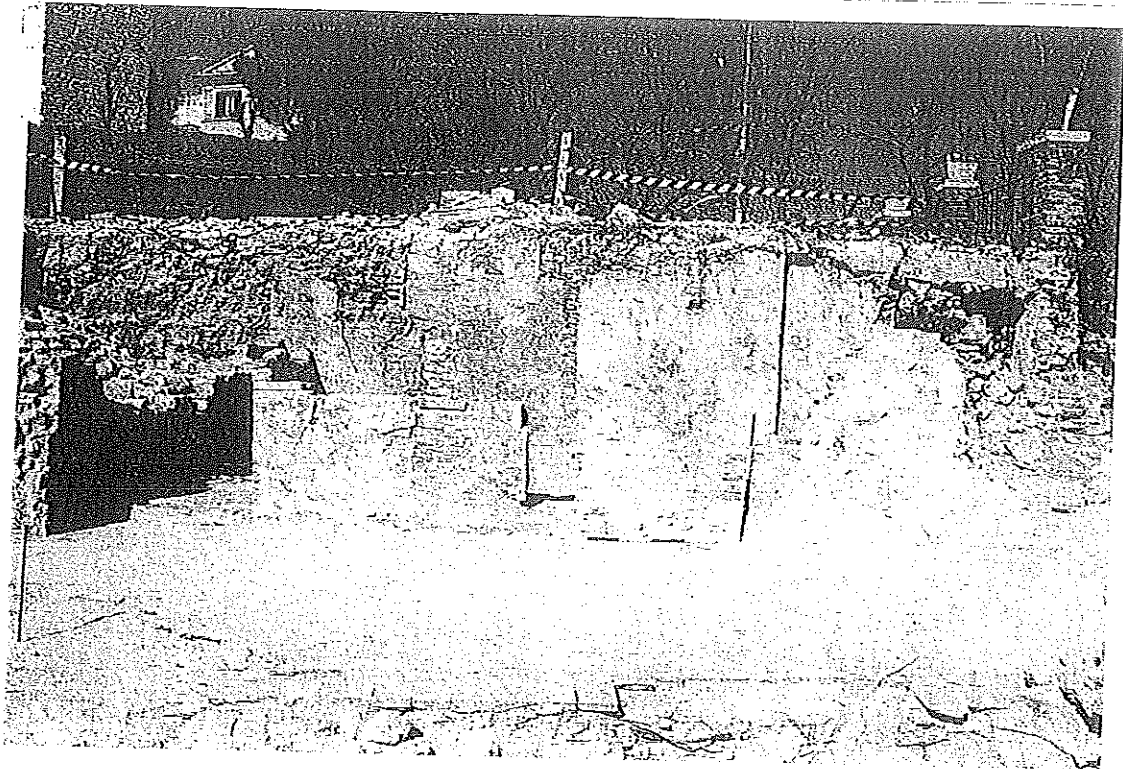
Livello II: USM 4 vista lato N area
