Denominazione	Pars urbana di villa rustica
Comune	Corinaldo
Provincia	Ancona
Nome strada/n. civico	Loc. Santa Maria del Piano
Distinto al C.T.	Foglio 5 particelle 17/parte e 55/parte
Confinante con	Foglio 5 particelle 17/parte, 155, 55/parte, 76, 110, 13
Proprietario	Mattioli Ubaldo

Oggetto: Immobile segnato al Catasto Terreni del Comune di Corinaldo, foglio n. 5, particelle n. 17 (parte) e 55 (parte). Dichiarazione di importante interesse archeologico ai sensi dell'art. 10, comma 3, lettera a del D. Lgs.42/2004.

L'area in parola, localizzata all'interno della cava di ghiaia di Madonna del Piano e posta su un terrazzo a ridosso del fiume Cesano è stata indagata dal 2013 al 2016, in regime di concessione da parte dell'Università di Bologna. Le quattro campagne di scavo hanno permesso di individuare un complesso residenziale piuttosto articolato, da interpretarsi, probabilmente, come *pars urbana* di una *villa rustica*.

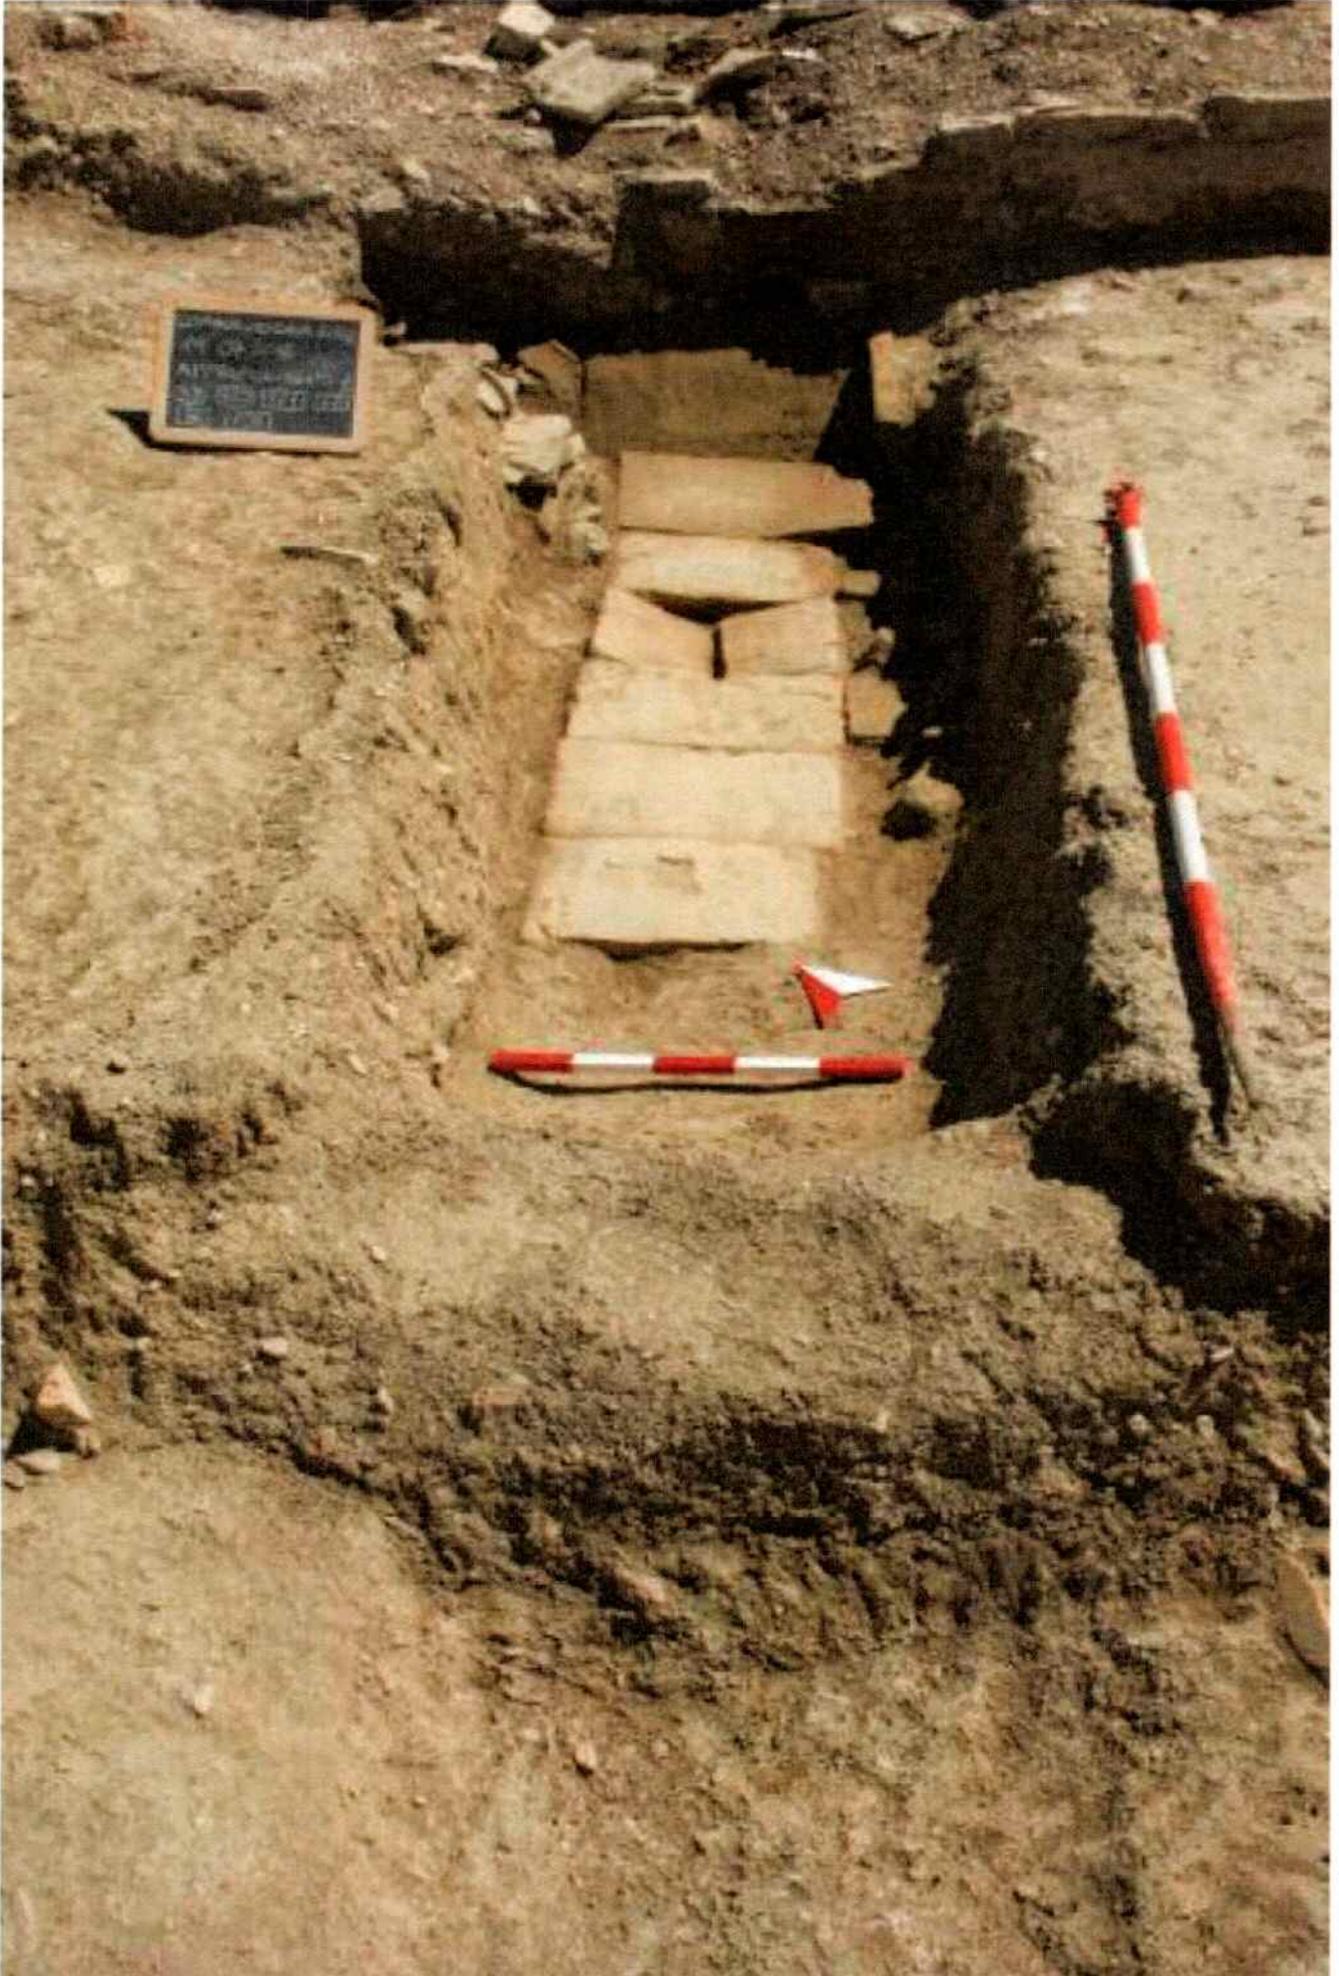
Il complesso individuato e appena descritto, in realtà prosegue, senza soluzione di continuità rientra solo in parte nei terreni di proprietà della cava di ghiaia, come risulta dalle indagini geofisiche a suo tempo eseguite dalla dott.ssa Federica Boschi dell'Università di Bologna, come si evince dall'immagine seguente (area delimitata in blu).

area degli scavi

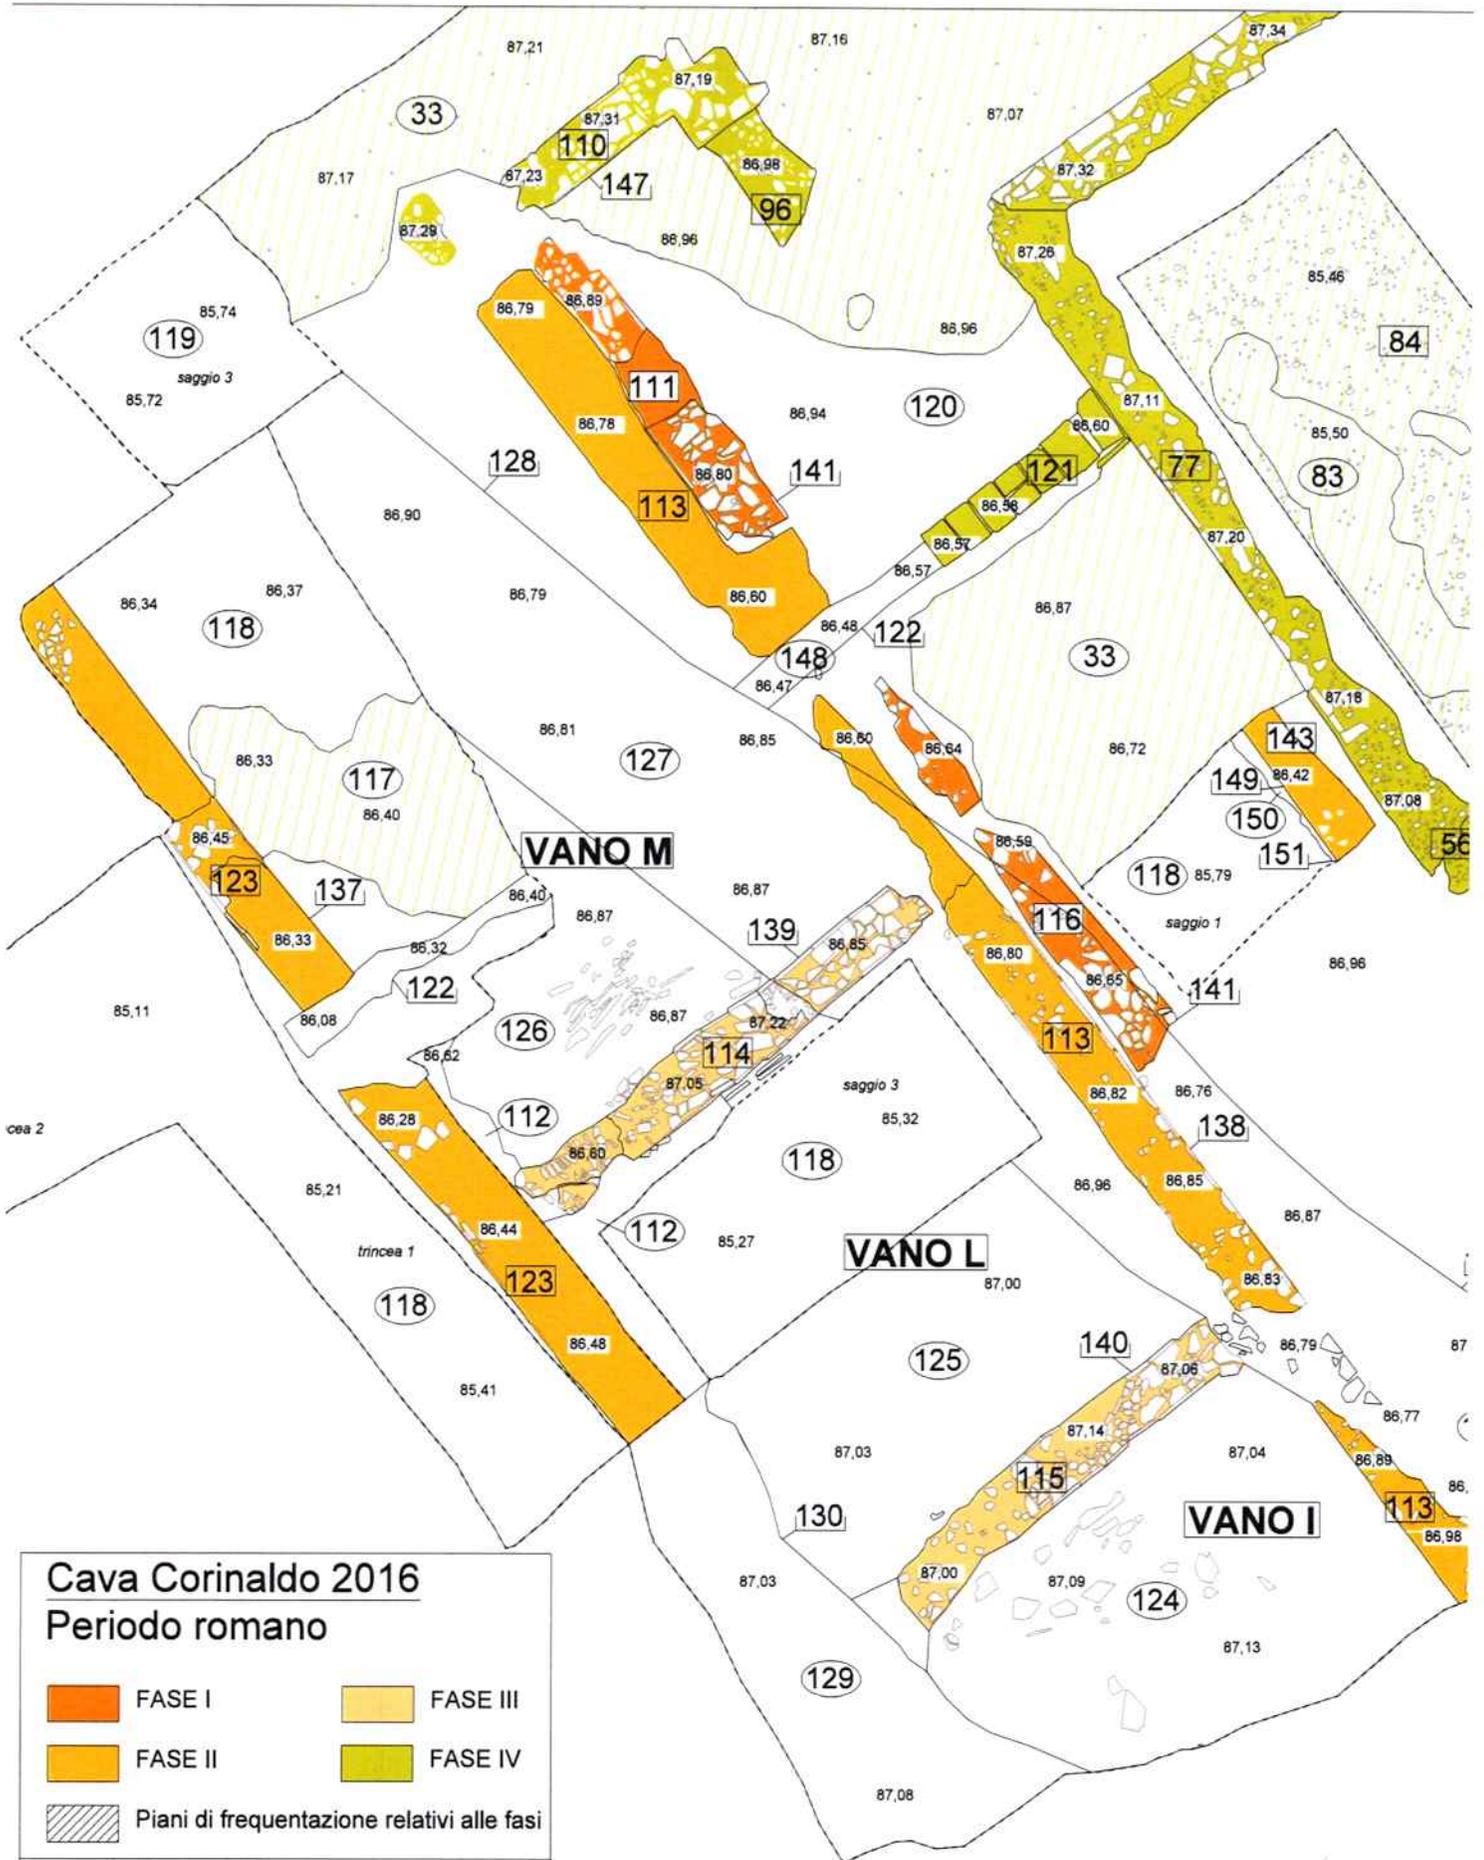
Cava Corinaldo 2016
Periodo romano

L'indagine del 2016 è stata concentrata, come detto, nel settore SO rispetto al Vano E ed è partita dalla quota del piano pavimentale in fase con la grande vasca (US 33), realizzata nell'ultima fase di vita dell'insediamento. L'indagine in profondità al di sotto di questo piano pavimentale ha confermato la presenza di almeno due fasi strutturali più antiche rispetto alla costruzione del Vano E.

La più antica (**FASE I: III-II sec. a.C.**) è testimoniata da un muro databile a un orizzonte repubblicano come suggerito dall'analisi preliminare del materiale ceramico e dalla tecnica edilizia, che permette di mettere in fase tale muratura con quelle più antiche individuate nel settore NO nel corso delle precedenti campagne. Si tratta di un muro orientato NO-SE, costruito con una fondazione di ciottoli fluviali di medie e grandi dimensioni (US 116) allettati con argilla entro un cavo (US 141) che incide la stratificazione sterile consistente in limi di origine fluviale che costituivano il piano d'uso relativo a questa fase (US 118). L'alzato del muro doveva essere in mattoni di argilla cruda, messi in opera sopra una zoccolatura di tegole, parzialmente conservata (US 111), secondo uno schema ormai noto dell'edilizia di età repubblicana tipica del territorio marchigiano. Con ogni probabilità questo muro doveva delimitare una prima area cortilizia e, nel contempo, fungere da limite dell'insediamento. Vistose tracce d'incendio rinvenute in più punti dell'area di scavo (US 112) permettono di ipotizzare che il muro di chiusura dell'insediamento vada incontro a distruzione e a crollo già nel corso dell'età repubblicana.

A causa di questo evento si assiste a una ricostruzione, all'insegna del riassetto e dell'ampliamento, del settore indagato (**FASE II: II-I sec. a.C.**). Il muro della fase precedente viene dunque sostituito da una nuova struttura (US 113), che ne mantiene l'orientamento. A questo muro ne corrisponde un secondo a SO (US 123). In relazione a queste murature è stato anche identificato un nuovo piano d'uso (US 117), un battuto di ghiaino. I muri sono conservati in fondazione e parzialmente in alzato: sono costruiti utilizzando tegole intere, solo occasionalmente frammentate in pezzame di grandi dimensioni, messe in opera con abbondante malta di calce che utilizza ghiaia di granulometria medio-piccola come inerte. Entrambe le murature sono state indagate per tutta la larghezza dell'area di scavo e insieme vanno a costituire le strutture portanti dell'ala SO del nuovo edificio, ora non più limitata a un unico diaframma di chiusura, ma probabilmente strutturata in una serie di ambienti che dovevano affacciarsi sull'area scoperta centrale (non ancora occupata da Vano E). Le strutture di questa seconda fase andranno relazionate a quelle individuate nel corso della campagna di scavo del 2015 (murature US 101,102, con relativo piano d'uso US 105) al di sotto del piano esterno della vasca (US 33 e US 95), accomunate a quelle esaminate in questa sede per tecnica edilizia, orientamento e rapporti stratigrafici con le strutture della fase successiva.

| FASE I | FASE III |
| FASE II | FASE IV |
| Piani di frequentazione relativi alle fasi | |

La situazione architettonica e planimetrica così definita conosce un nuovo cambiamento che prelude all'assetto definitivo dell'edificio di età romana (**FASE III**): in corrispondenza della porzione settentrionale di US 113 e di US 123, è stato scavato uno strato di macerie dalla potenza di 0,30 – 0,50 m (US 120) da ricondurre alla distruzione parziale delle medesime strutture. Tale strato oblitera anche il piano d'uso US 117. È probabile che la distruzione dei due muri sia frutto di atti intenzionali, poiché sembra interessare selettivamente solo la porzione NO dei due muri, mentre la porzione

Questi elementi ci orientano a interpretare la fase appena descritta come immediatamente precedente e funzionale alla costruzione del Vano E (FASE IV: fine I sec. a.C. – I sec. d.C.), al centro della corte scoperta. Funzionale e in fase alla vasca è la costruzione di una canaletta (taglio US 122; copertura in mattoni manubriati US 121) che doveva raccogliere le acque in eccesso della cisterna, espulse tramite un tubulo fittile murato nel lato SO del Vano E. Tale canaletta convogliava le acque in eccesso in direzione SO, facendole confluire probabilmente in quello che potrebbe essere un canale o un paleoalveo del Cesano attivo in età romana (US 134). Nel suo percorso, la canaletta intercetta le US 113 e 123, a conferma che il vano M costituisce in questa fase un'area scoperta o un ampliamento del cortile, ora ripavimentato con un nuovo riporto antropico di ghiaia (US 33), che raggiunge la quota del nuovo e definitivo piano d'uso del cortile. A questa fase è forse ascrivibile anche l'unica struttura individuata a NO del Vano E, l'US 110 che viene fondata in quota con il nuovo piano pavimentale e impiega, come nel caso delle murature della vasca, frammenti di laterizi manubriati in paramento.

Dopo questa fase, le evidenze restituite dalla presente campagna di scavo sono riferibili alle fasi di abbandono, distruzione e ruralizzazione del sito da collocarsi a partire dall'età tardo antica (FASE V): defunionalizzazione del Vano E4; defunionalizzazione della canaletta (US 148); crolli delle coperture e dei tetti in corrispondenza dei Vani L e M (US 124, 125); spogliazioni delle strutture murarie individuate a SE del Vano E ma non scavate (US 131, 132), che permettono di ipotizzare anche per questo lato del cortile una strutturazione planimetrica e architettonica analoga a quelle degli altri settori indagati. Infine in età moderna, se non contemporanea, è possibile ascrivere l'apertura di due grandi fosse sub parallele (viti o canali: tagli US 128, 130 e rispettivi riempimenti US 129, 130) che, attraversando trasversalmente tutta l'area oggetto di indagine, hanno significativamente inciso la stratificazione antica compromettendo notevolmente la conservazione delle strutture e la lettura della colonna stratigrafica in più punti.

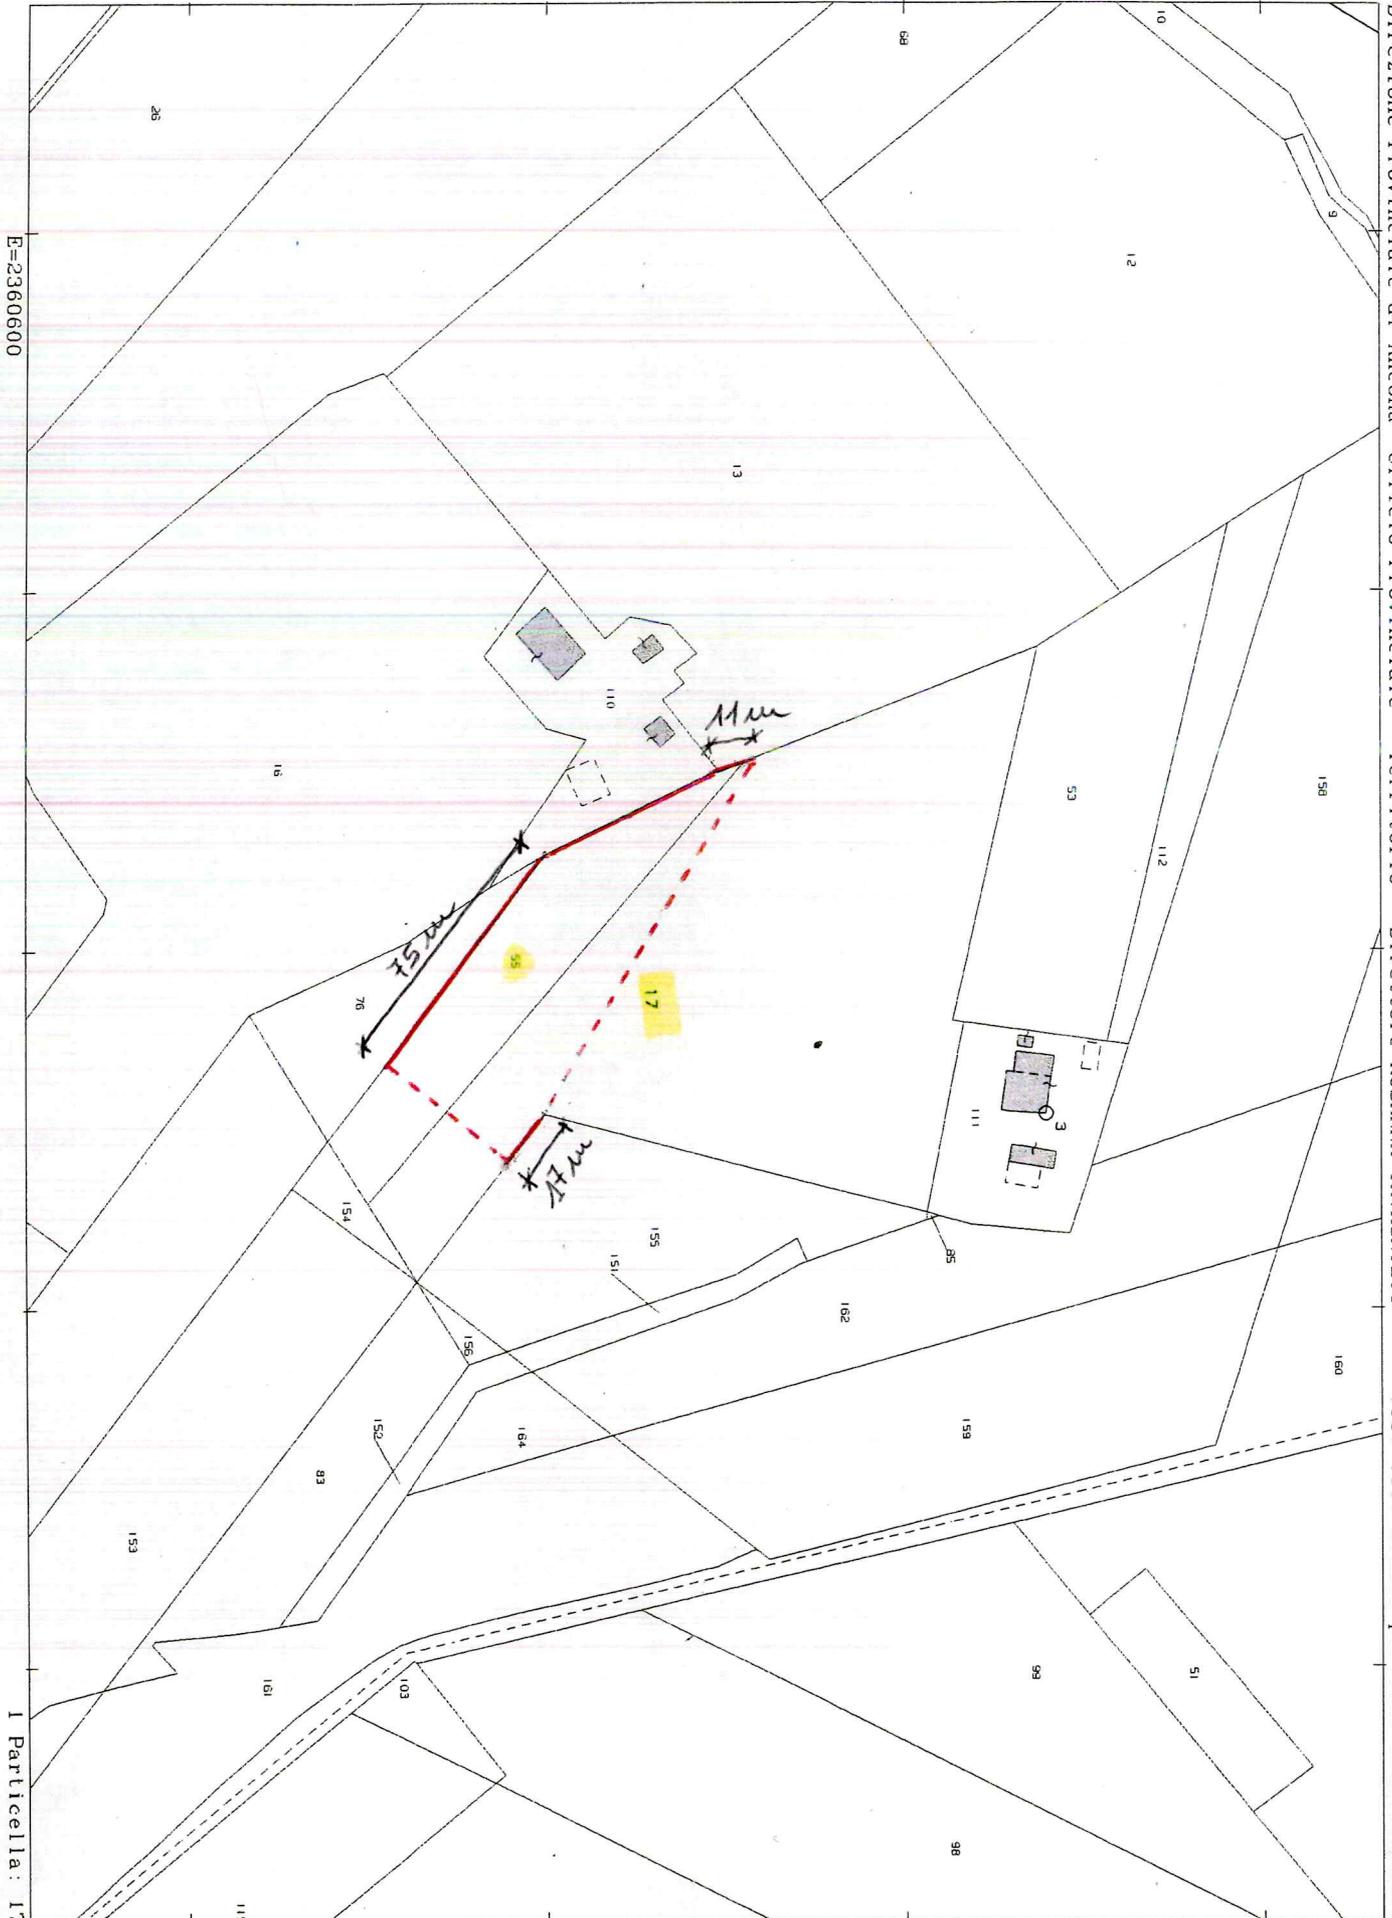
Comune: CORINALDO
Foglio: 5

sull'area dove sono state localizzate le strutture, ovvero sulle particelle 17 (parte) e 55 (parte), così come esemplificato nell'allegato stralcio catastale (all. 4).

AREA DA VINCOLARE
