RiMARCANDO

1997 - 2007: a 10 anni dal sisma

Bollettino Direzione Regionale per i Beni Culturali e Paesaggistici delle Marche
N. 2 - Edizione Speciale 1997 - 2007: a 10 anni dal sisma

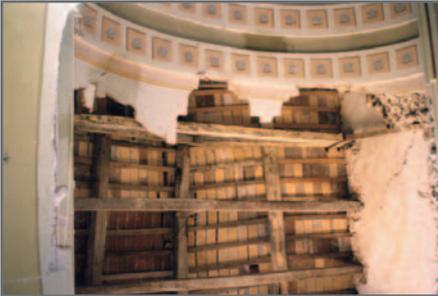
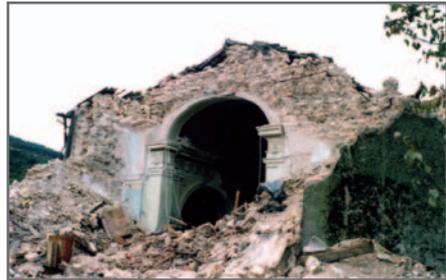
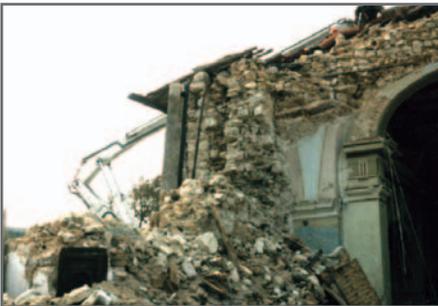
Crollo pressochè integrale delle coperture, della sacrestia, del presbiterio e di porzioni di muratura sulla parete d'ambito in corrispondenza del campanile, causato dal crollo della stessa (Figg. 1-2-3). Lesioni diffuse da taglio sulla facciata (Fig. 4). Danni alla cantoria, all'organo, alle opere mobili ed agli apparati decorativi.

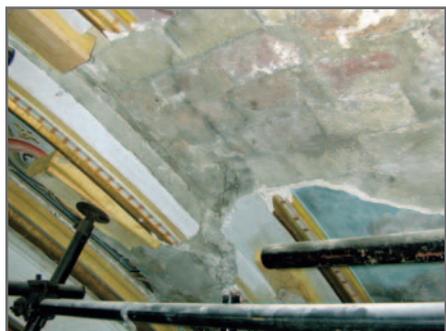
Fig. 2

Le lesioni sulla volta a botte in prossimità della facciata e dell'arco trionfale della chiesa, hanno provocato il danneggiamento delle decorazioni pittoriche e il crollo di frammenti delle cornici

in stucco che suddividono e perimetrano i vari riquadri contenuti. La caduta di porzioni di intonaco e di parti della pellicola pittorica, unita al grave danno strutturale, ha messo a rischio di perdita gli scenografici apparati decorativi (Figg. 1-2-3-4).

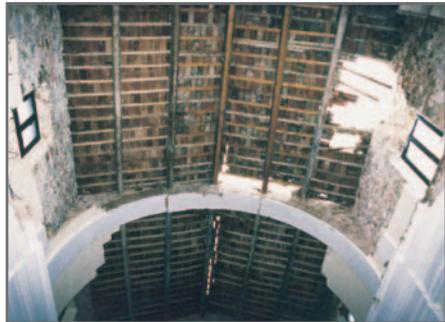
Fig. 4

Analogamente la chiesa ha subito il crollo dell'intero soffitto (Fig. 4) voltato in laterizio, di parte della falda destra di copertura, con gravi ed ampie lesioni sulle strutture murarie di facciata e del fianco libero prospiciente la via pubblica della piccola frazione (Figg. 5-6).

Chiesa: contestualmente, a fronte dei crolli subiti e delle precarie condizioni generali del complesso, per la necessità di restituire alla comunità della frazione l'unico edificio religioso presente, si è proceduto al consolidamento e ripristino anche della chiesa, mediante riprese delle parti murarie mancanti, disgregate o dissestate, al consolidamento armato degli arconi di sostegno della copertura, alla ricostituzione della stessa e della sottostante volta in struttura leggera al fine di ripristinarne l'originale spazialità.

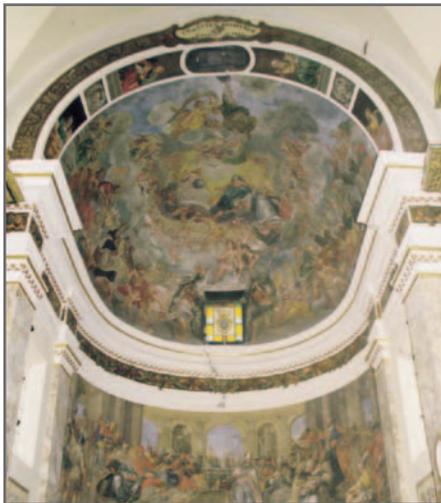
Fig. 1

Gli apparati pittorici, così come gran parte di quelli fissi, sono stati gravemente danneggiati a rischio di perdita totale in seguito al grave dissesto delle strutture portanti che hanno determinato anche il crollo parziale della volta della navata. Lesioni diffuse sulle cornici e nel catino absidale hanno coinvolto in tal modo anche le decorazioni, che si presentavano, prima dell'intervento, pesantemente alterate nella loro leggibilità cromatica e materica (Figg. 1-2).

Dopo la stuccatura delle lacune, si è proceduto alla reintegrazione pittorica, che è stata realizzata a tratteggio, con colori ad acquerello, nelle zone stuccate interpretabili, con velature nelle parti abrase, mentre le zone mancanti si sono eseguite a neutro. C.C.

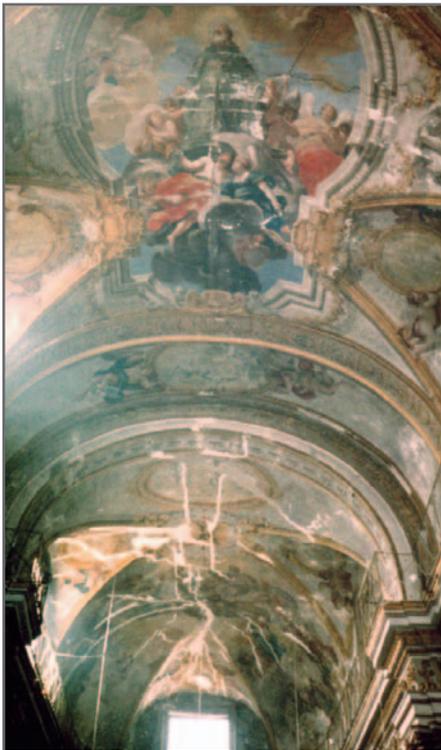
Fig. 1

Le diffuse lesioni della chiesa, in particolare sulla volta, hanno determinato il danneggiamento di parte delle decorazioni pittoriche e il crollo di frammenti in stucco delle cornici (Figg. 1-2). La caduta di parti in stucco e di intonaco si è registrata inoltre nelle cappelle laterali e nell'ab-

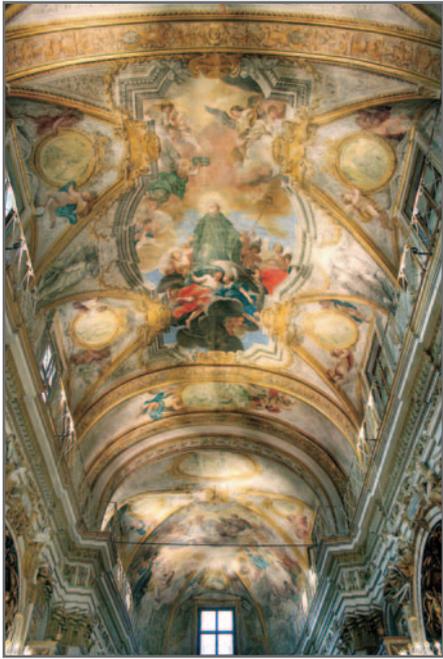
Fig. 3

La volta della chiesa presentava lievi lesioni che avevano determinato non gravi distacchi dell'intonaco dipinto e perdita di piccole porzioni di colore. Il danneggiamento più grave era rappresentato da infiltrazioni di acqua piovana dal tetto e gore di umidità, più che da depositi di polvere, fumo e patina di sporco, dal momento che buona parte della volta stessa era stata interessata, non molti anni prima del sisma del '97, da un intervento di restauro.

Dopo aver effettuato il consolidamento della pellicola pittorica, sono stati effettuati saggi di pulitura su porzioni ridotte della superficie, che hanno fornito dati e informazioni necessari per individuare le corrette modalità di intervento e stabilire il giusto livello di pulitura da raggiungere. Il consolidamento dell'intonaco lesionato è stato effettuato con iniezioni di resina. Il restauro pittorico è stato eseguito con colori ad acquerello a integrazione delle piccole lacune createsi e a neutro nelle mancanze più vaste. Il fissaggio del colore è stato realizzato con stesura di resina acrilica diluita (Figg. 3-4-5). C.C.

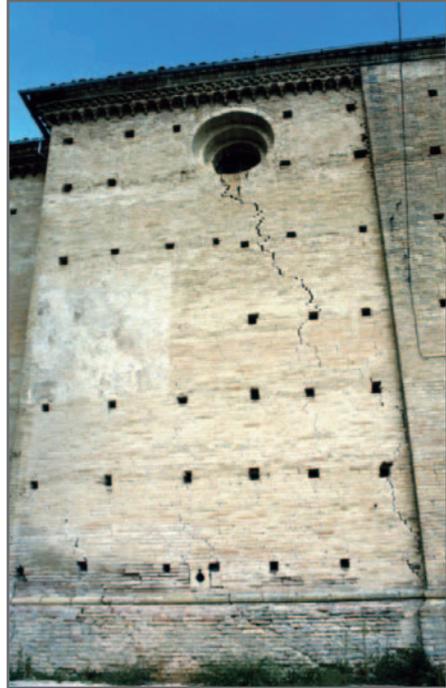
Fig. 2

I danni hanno interessato tutte le strutture con lesioni passanti lungo le murature d'ambito, dissesti delle strutture voltate con lesioni in chiave e dissesto della cupola con caduta di porzioni di muratura (Figg. 2-3-4).

Opere di messa in sicurezza di tutto l'immobile con inserimento di barre metalliche in corrispondenza del tamburo. Iniezioni di rigenerazione delle malte degradate presenti all'interno delle murature portanti con miscele leganti compatibili con i materiali costitutivi. Restauro dei paramenti murari esterni della chiesa e della parte conventuale mediante ripresa di muratura a scuci e cucì in corrispondenza di porzioni lesionate o degradate. Realizzazione di un vespaio sottopavimento e di un cunicolo aerante esterno per integrare gli effetti prodotti dall'umidità di risalita per capillarità. Restauro di cornici e di elementi lapidei quali colonne e paraste nonché dei due portali d'ingresso. Consolidamento e restauro della cupola che versava in gravi condizioni di dissesto.

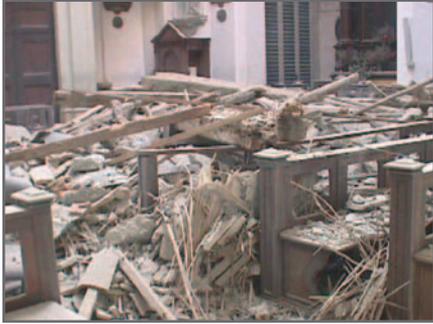
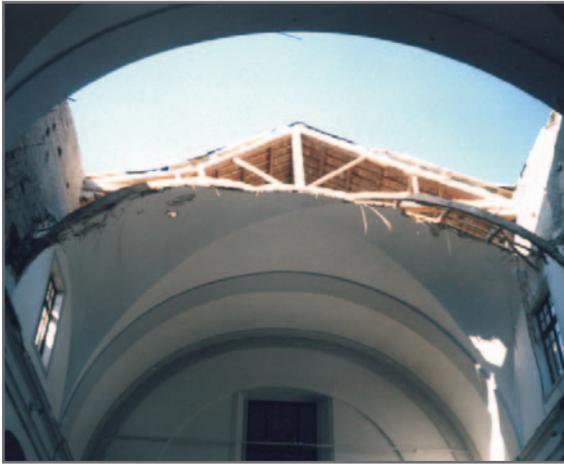
Crollo integrale di una capriata lignea e delle sottostanti strutture portanti il sistema centine - camorcanne. Lesioni verticali passanti da taglio sulle murature d'ambito. Dissesto generalizzato esteso a tutti gli orditi lignei portanti il tetto (Figg. 1-2).

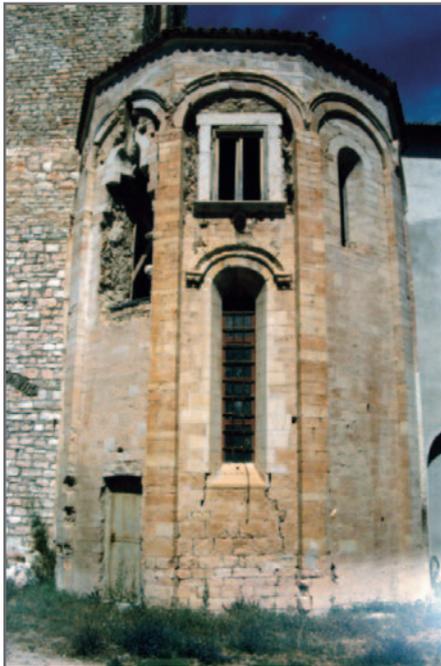
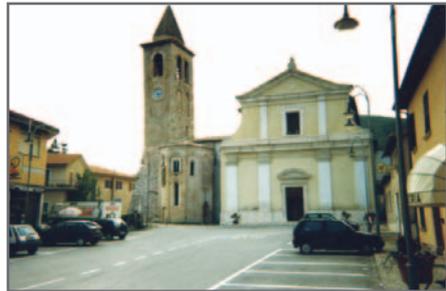
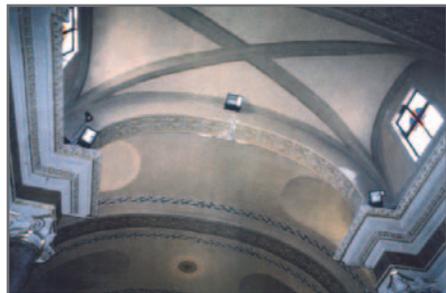
Crolli della muratura dell'abside. Lesioni passanti in chiave degli archi delle murature della cripta. Lesioni in chiave degli arconi dell'aula. Dissesto dell'ordito ligneo portante il tetto (Figg. 1-3).

Opere di messa in sicurezza. Consolidamento e restauro degli arconi dell'aula. Consolidamento di parte dell'ordito ligneo del tetto.
 A.M.C - D.C.

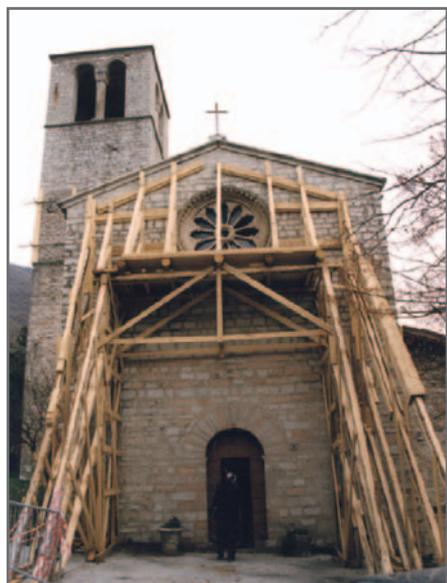
Fig. 1

Lesione passante verticale sulla parete circolare dell'abside. Lesioni di lieve entità alla base della torre campanaria. Lesioni diffuse di lieve entità nell'arco trionfale. Lesioni in corrispondenza della sommità delle murature d'ambito longitudinali particolarmente diffuse ma di lieve entità sulla fronte principale (Fig. 1).

Consolidamento delle murature d'ambito della chiesa e della torre (Fig. 1). Rifacimento dell'orditura primaria e secondaria portante il tetto. Posa in opera di tirantature di controvento di piano e di falda.

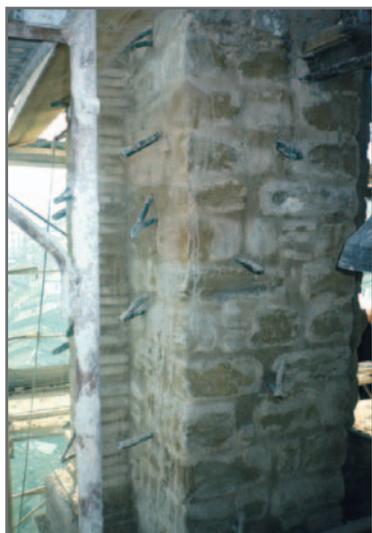
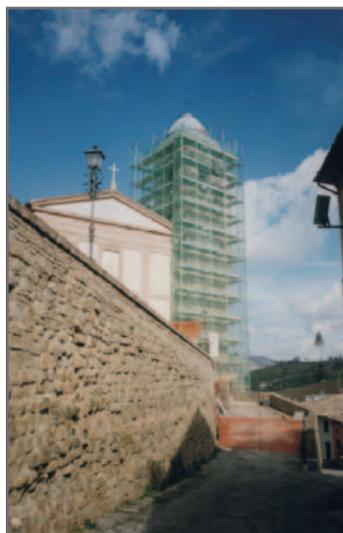
Lesioni di lieve entità, non passanti, diffuse sui piedritti della cella campanaria e sulla guglia.

Posa in opera di presidi di sicurezza metallici (Figg. 1-2).

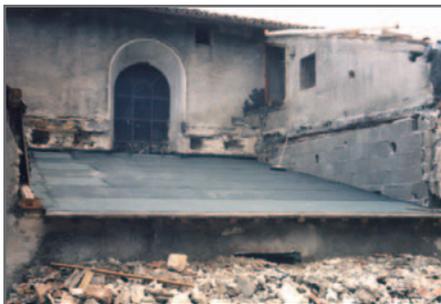
Fig. 1

Crollo integrale di alcuni corpi di fabbrica edificati a ridosso della fronte longitudinale in epoca recente (Fig. 1). Dissesto dell'ordito ligneo portante il tetto. Lesioni di lieve entità sui piedritti della cella campanaria. Lesioni in chiave degli arconi in muratura di laterizio dell'aula. Lesioni non passanti alla sommità delle murature d'ambito e dell'abside. (Fig. 2)

Demolizioni dei resti di murature dei corpi di fabbrica crollati, a ridosso della fronte longitudinale. Restauro e consolidamento delle strutture murarie della chiesa e del campanile. Consolidamento degli arconi a tutto sesto dell'aula. Realizzazione ex novo delle strutture lignee portanti il tetto. Posa in opera di presidi di sicurezza metallici (catene e tiranti). C.D.I.

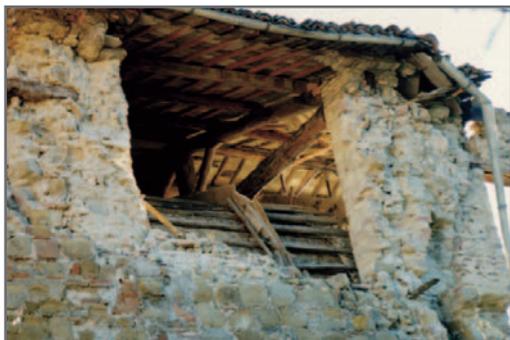
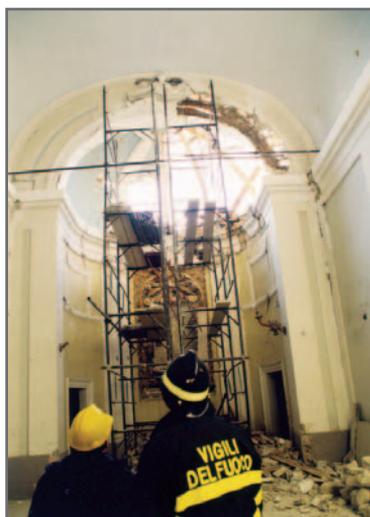
Crollo integrale della copertura dell'abside e dell'aula. Crollo parziale e lesioni da taglio dell'arco trionfale causate dalla rotazione dei piedritti (Figg. 1-2). Crollo della parte superiore del timpano. Crollo integrale delle coperture e di porzioni di muratura dei volumi ammassati alla chiesa.

Rifacimento ex novo delle coperture e degli orditi lignei portanti. Consolidamento e ricostruzione parziale dell'arco di trionfo. Riprese e consolidamento di tutte le murature d'ambito.

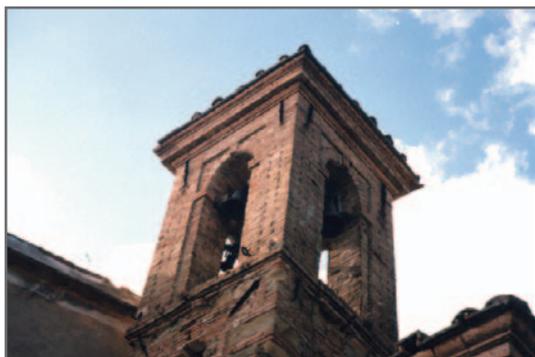
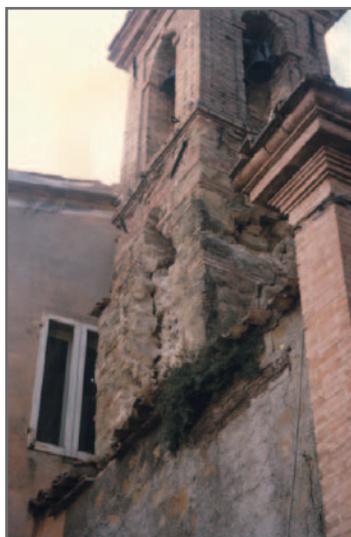
Crollo di parte della muratura di base del campanile sulla quale era presente una lesione verticale passante. Danni al manto di copertura ed alle sottostanti strutture lignee portanti, causato dalla caduta di materiale dal campanile (Figg. 1-2).

Strutture provvisionali per la messa in sicurezza. Consolidamento e restauro del campanile e della porzione di tetto interessata dai crolli.

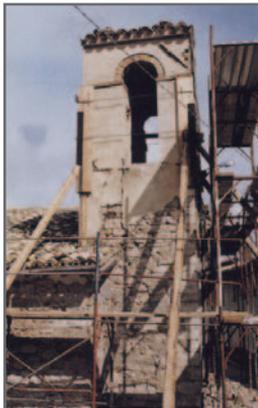
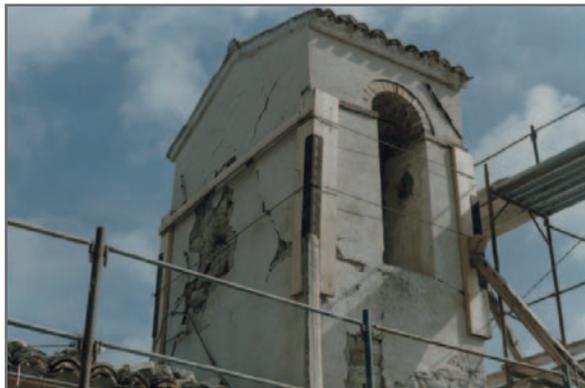
I danni hanno interessato la torre campanaria, le pareti d'ambito e la copertura con crolli generalizzati e diffusi. Meccanismi di danno: martellamento continuo della torre campanaria sul corpo di fabbrica della piccola chiesa. Molto probabilmente, i danni, prodotti dagli effetti delle oscillazioni, sono stati amplificati dalla differenza di massa tra la torre e la chiesa e dallo stato di degrado degli apparecchi murari. Durante i lavori si è altresì accertato della presenza di una sola capriata triangolare lignea a sostegno della copertura, con gli elementi strutturali sottodimensionati e la presenza di effetti microbici e micotici agli appoggi.

Immediate opere provvisorie di puntellamento (Figg. 1-2) e messa in sicurezza. Riprese a cucì - scuci e consolidamento delle murature d'ambito e della torre campanaria. Rifacimento ex novo delle strutture di copertura.
A.M.C. - D.C.

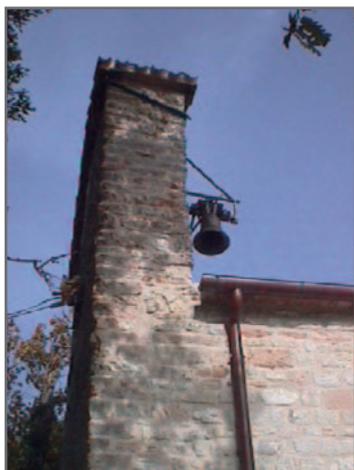
Fig. 1

Dissesto della veletta campanaria (Fig. 1), lesioni passanti estese a tutte le volte a tutto sesto in muratura portante con affreschi del XV secolo. Dissesto del manto e dell'ordito ligneo portante la copertura. Meccanismi di danno: Considerate le esigue dimensioni della chiesa (Fig. 2) e la mancanza di strutture particolarmente snelle, il sisma ha prodotto, probabilmente, il solo movimento ondulatorio a cui l'inezia globale dell'immobile ha ben reagito riportando solo lesioni in chiave alle volte a tutto sesto e danni diffusi ai sottostanti affreschi con distacchi degli intonaci di supporto.

Consolidamento delle volte, ripresa delle murature d'ambito e della veletta campanaria, rifacimento dell'ordito ligneo portante il tetto e del manto di copertura. Restauro degli affreschi.

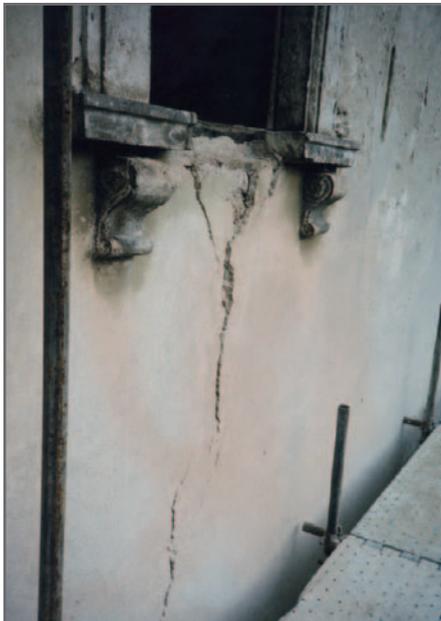
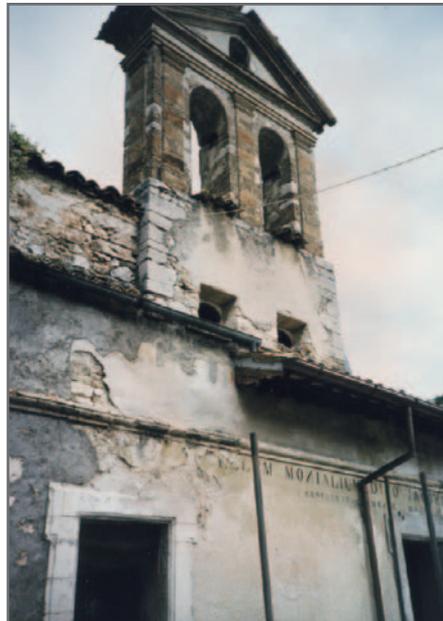
Lesioni diffuse ed in parte passanti sul paramento murario. Crolli di porzioni di muratura della veletta campanaria (Figg. 1-2)

Opere provvisionali di messa in sicurezza.

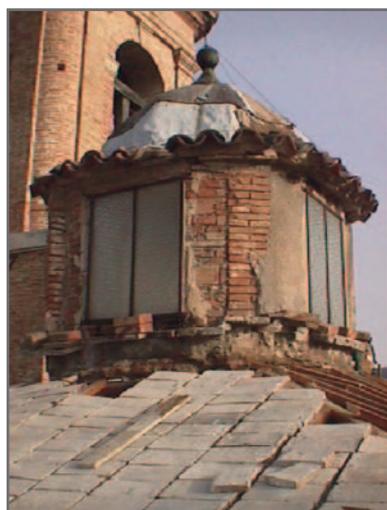
Fig. 1

Dissesto generalizzato alle strutture portanti la copertura, lesioni passanti sulle murature d'ambito del lanternino (Fig. 1). Lesioni di media entità sulle reni dell'arcone dell'aula e sul sistema centine - camorcanne. Meccanismi di danno: ribaltamento dei piedritti dell'arcone dell'aula quale risposta trasversale al sisma. Scorrimento delle terze delle capriate con un possibile effetto di martellamento sulle murature del lanternino e della fronte che ha ben reagito.

Rifacimento delle coperture limitrofe al lanternino, riprese interne delle lesioni sugli apparati decorativi e sull'arcone.

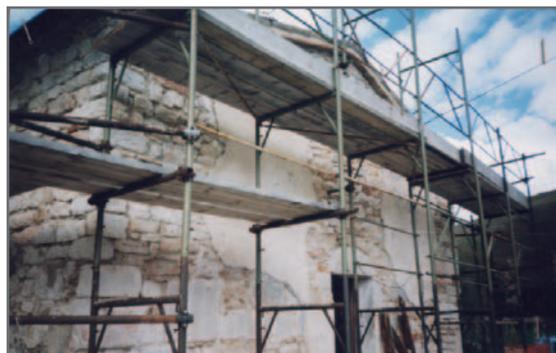
Fig. 1

Zona epicentrale dell'evento sismico. I danni sono diffusi su tutte le strutture e consistono nel crollo parziale della piccola Torre campanaria, distacco degli intonaci e delle murature in pietrame a sacco (Fig. 1), fuoriuscita delle capriate dai nodi di appoggio, micro lesioni sugli apparati figurativi a tempera interni. Il sisma ha prodotto continue vibrazioni che hanno interessato in pieno l'intera fabbrica alla cui entità dei danni ha fortemente contribuito lo stato di degrado degli apparecchi murari (Fig. 2).

Rifacimento totale della copertura, restauro degli apparati figurativi a tempera, consolidamento delle murature d'ambito e della Torretta campanaria. A.M.C. - D.C.

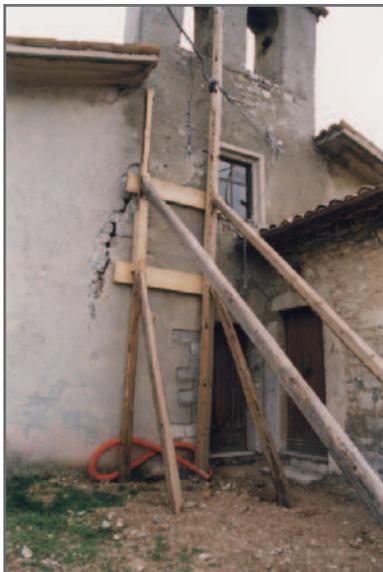
Fig. 1

Lesione passate (Fig. 1) da taglio di grave entità, in corrispondenza dell'ammorsamento murario tra la veletta campanaria e la fronte. Cedimento delle capriate di copertura agli appoggi. Crolli generalizzati alla sommità delle murature d'ambito. Dissesto totale degli orditi lignei portanti la copertura. Lesioni diffuse hanno interessato gli apparati decorativi e figurativi interni. Meccanismi di danno: ribaltamento della vela campanaria in entrambi i versi nella direzione longitudinale dell'aula. Rotazione delle capriate. Effetto di martellamento delle terzere su entrambi le fronti. All'attivazione dei meccanismi hanno fortemente contribuito lo stato di degrado delle murature, l'errato sistema costruttivo di ammorsamento della vela campanaria alle murature e la totale mancanza di presidi di sicurezza (catene).

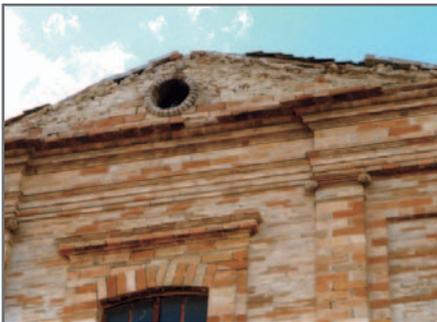
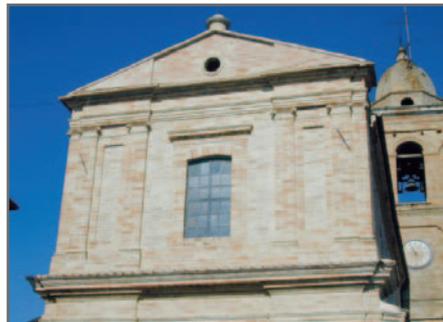
Crollo della sommità del timpano della fronte principale. Lesioni di una certa entità alle reni dell'arco trionfale. Dissesto generalizzato delle strutture lignee portanti la copertura. Lesioni da taglio di media entità in corrispondenza della parete circolare interna dell'abside.

Opere provvisionali e di messa in sicurezza per la chiesa ed il campanile. (Figg. 1-2).

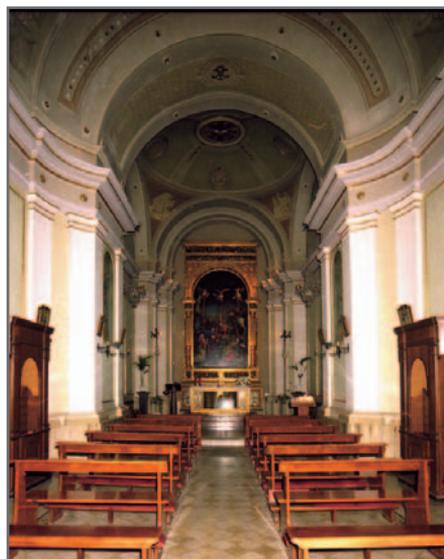
Fig. 1

Lesioni diffuse non passanti su tutta la struttura muraria del campanile. Dissesto degli arconi dell'aula e della volta a botte in laterizio del presbiterio (Fig. 1). Dissesto generalizzato delle strutture lignee portanti il tetto.

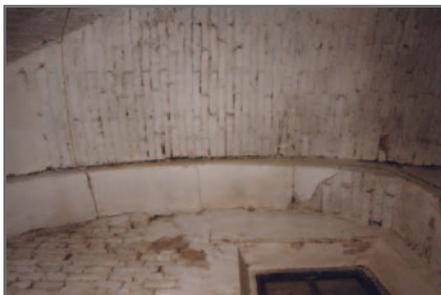
Fig. 1

Macroelementi interessati: lesioni da taglio in parte passanti, hanno interessato la fronte a valle del monumento (Fig. 2). Tutte le strutture portanti, arcuate del piano terra, sono interessate (Fig. 1) da lesioni passanti in chiave. Gli orditi lignei portanti le coperture (capriate e terzere) hanno subito un dissesto generalizzato. La fronte a valle ha subito una traslazione ed una rotazione verticali di leve entità. Meccanismi di danno: ribaltamento della fronte a valle e sua traslazione verticale. Questi meccanismi sono stati favoriti dalla mancanza di efficaci presidi di controventamento della fronte, dalla sua elevata dimensione in altezza, ma, soprattutto da un dissesto idrogeologico che interessa da sempre l'intera area di sedime del monumento.

Consolidamento fondale con posa in opera di micropali. Consolidamento delle strutture lignee portanti le coperture. Posa in opera di presidi di sicurezza in acciaio (catene e tiranti). Consolidamento delle murature mediante riprese localizzate a scuci e cucì. A.M.C. - D.C.

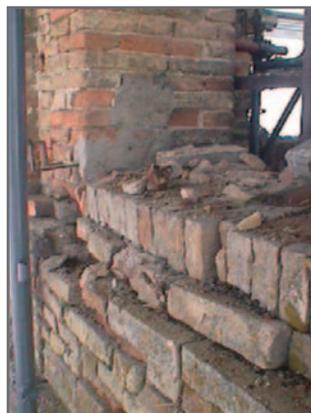
Fig. 2

Crolli localizzati di porzioni di murature in prossimità delle aperture della cella campanaria ed in chiave della volta a botte di piano con sottostanti pregevoli affreschi. Distacchi e lesioni sugli intonaci di supporto degli affreschi Meccanismi di danno: semplice oscillazione libera della Torre (Fig. 1) non contrastata da nessuna struttura muraria ad essa collegata. Per i danni riportati hanno contribuito la disgregazione preesistente delle malte delle murature della cella campanaria (Fig. 2) e la mancanza di efficaci presidi di sicurezza (tiranti e catene).

Consolidamento di tutte le murature d'ambito mediante riprese del paramento intorno e interventi a scuci e cucì, scarnitura e successiva sigillatura delle sconnessure a calce. Ricostruzione di una porzione della piccola volta a botte crollata in seguito al sisma. Smontaggio e successivo rimontaggio del calpestio ordito con travature e correnti in legno e soprastante pianellato. Posa in opera di catene e tiranti di piano.

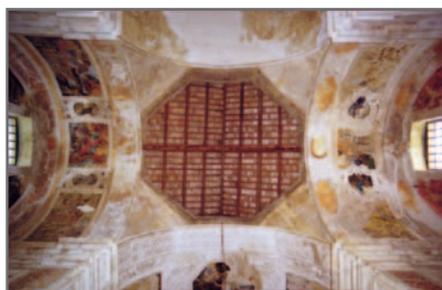
Fig. 2

Dissesto generale degli orditi lignei portanti le coperture. Traslazione orizzontale dell'interro impalcato di copertura che ha causato la rotazione dell'unica capriata portante la copertura del transetto ed il ribaltamento della fronte secondaria della chiesa. La fronte principale non ha subito danni poiché contrastata dalla massa dell'antistante porticato. Ribaltamento di lieve entità dei piedritti della croce latina. Hanno contribuito all'attivazione di questi meccanismi lo stato di degrado generale del monumento ed in particolare modo lo stato di dissesto e faticanza della capriata triangolare lignea portante la copertura del transetto e la totale mancanza di presidi di sicurezza (catene e controventi di falda e di piano del tetto. Lesioni e distacco del supporto in gesso di quasi tutti gli apparati decorativi (Fig. 2) ubicati all'intradosso degli arconi del transetto e delle cappelle laterali.

Rifacimento totale degli orditi lignei portanti le coperture del transetto e dei e dei quattro bracci della croce latina. Posa in opera di tiranti e controventi di falda in acciaio. A.M.C. - D.C.

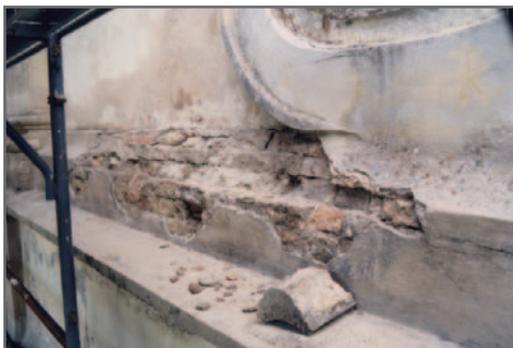
Fig. 1

Lesioni passanti e caduta parziale di porzioni di muratura alla sommità delle fronti longitudinali. Dissesto degli archi rampanti con lesioni da taglio di lieve entità ma diffuse (Fig. 1). Lesioni sul piano della fronte principale con caduta di parte della cornice del timpano. Dissesto degli orditi lignei portanti il tetto e le cappelle laterali. Lesioni di lieve entità in prossimità dei piedritti della cella campanaria della torre.

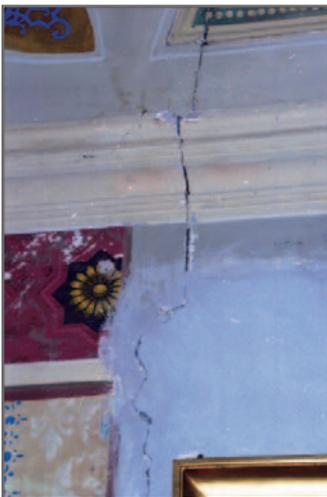
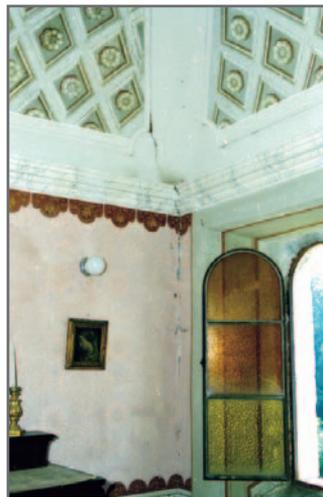
Un dissesto generale ha interessato tutti gli orditi lignei portanti le coperture. La volta a cupola della biblioteca, in muratura di laterizio, ha riportato lesioni continue di lieve entità alle amorsature dei quattro angoli delle pareti dell'ambiente causando piccole cadute degli intonaci dipinti. Nel vano attiguo alla biblioteca, lesioni non passanti hanno interessato le cornici sporgenti che delimitano la volta dall'ambiente sottostante (Figg. 1-2).

Revisione e consolidamento degli orditi lignei e dei manti di copertura dissestati. Consolidamento delle volte in laterizio della biblioteca e dell'ambiente ad essa attiguo. Posa in opera di cordoli e di presidi di sicurezza in acciaio. A.M.C - D.C.

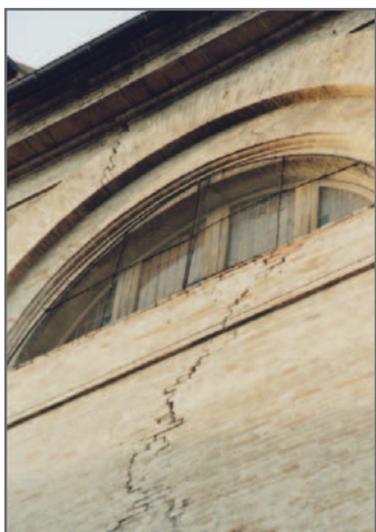
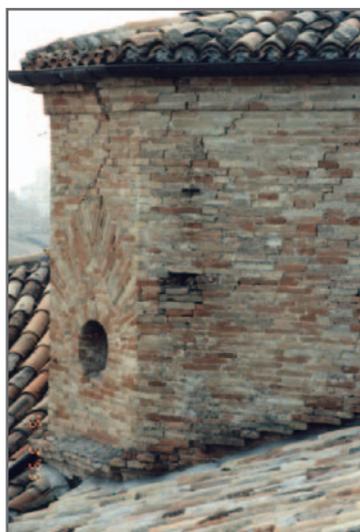
Lesioni passanti in corrispondenza delle lunette della fronte longitudinale e della muratura d'ambito del tiburio. Lesioni diffuse di media entità su tutte le volte in laterizio della navata centrale. Dissesto generalizzato degli orditi lignei della copertura della navata centrale e laterale (Figg. 1-2).

Consolidamento delle volte dell'aula e della navata laterale con fibre di carbonio. Restauro e consolidamento delle strutture murarie. Consolidamento delle strutture lignee portanti le coperture. C.D.I.

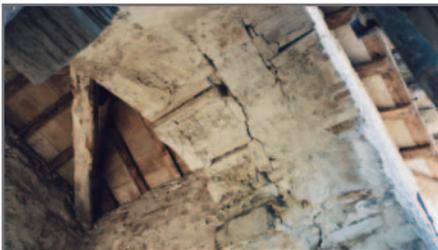
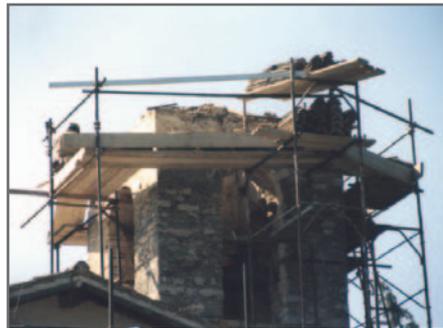
Crollo della copertura della torre campanaria. Lesioni diffuse di media entità lungo la parete circolare dell'abside. Diffuse lesioni di piccole dimensioni sulla fronte principale. Dissesto dell'ordito ligneo portante la copertura. Lesione continua e passante lungo la linea di ammortatura verticale tra la fronte e le pareti longitudinali (Figg. 1-2).

Rifacimento del tetto e delle strutture primarie e secondarie portanti con iniezioni di pre-consolidamento di calce, ricucitura delle lesioni mediante ripresa a scuci e cucii e ripristino della stilatura della muratura a faccia vista. Restauro di tutte le strutture murarie. A.M.C - D.C.

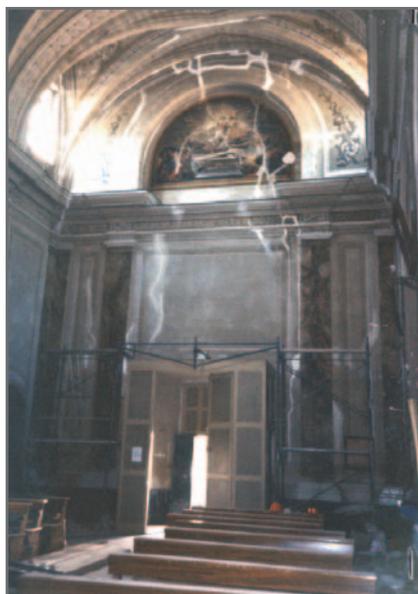
Fig. 2

Dissesto generale dell'ordito ligneo portante la copertura. Lesioni diffuse ma non passanti in chiave degli arconi in muratura di laterizio dell'aula (Fig. 2).

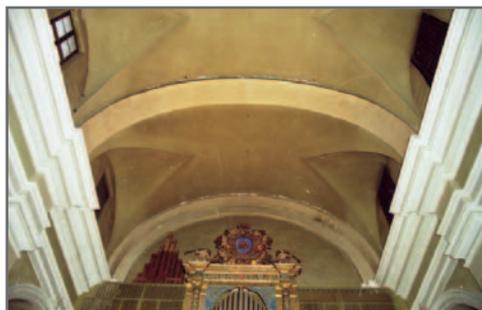
Fig. 1

Dissesto generalizzato dell'ordito ligneo portante la copertura. Lesioni verticali passanti, da taglio sulla parete longitudinale in prossimità dell'ammorsatura con la fronte principale. Lesioni in chiave (non passanti) degli arconi a tutto sesto in laterizio in corrispondenza dell'aula (Figg. 1-2).

Restauro e consolidamento delle strutture murarie e degli arconi dell'aula. Consolidamento degli orditi lignei portanti il tetto e consolidamento e restauro del sistema portante centine - camorcanne della volta dell'aula. Presidi metallici di controventamento di piano e di falda (catene e tiranti).

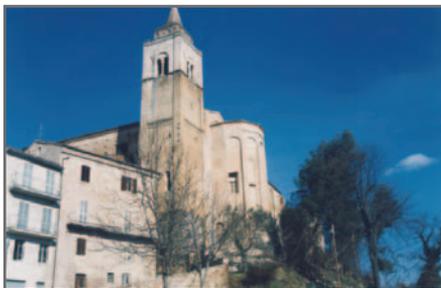
Fig. 1

Lesioni verticali (taglio) di lieve entità presenti lungo l'ammorsatura della muratura del campanile al corpo della chiesa. Dissesto lieve dell'orditura secondaria portante il tetto in prossimità del timpano. Macroelementi interessati: torre campanaria, timpano della fronte secondaria e copertura dell'aula. Meccanismi di danno: effetto di vibrazione della torre campanaria (Fig. 1) con conseguente martellamento sul corpo di fabbrica della chiesa (Fig. 2). L'attivazione del meccanismo può essere stata favorita dall'elevata snellezza della torre e dall'assenza di presidi di controventamento della falde e di piano delle coperture. Il meccanismo si è leggermente attivato anche nei confronti dell'abside con piccole lesioni di lieve entità non passanti.

Opere di preconsolidamento e riprese locali di muratura sul timpano e lungo l'ammorsatura della muratura del campanile al corpo della chiesa. Sostituzione parziale dell'orditura lignea portante il tetto. Rifacimento parziale del manto di copertura. A.M.C. - D.C.

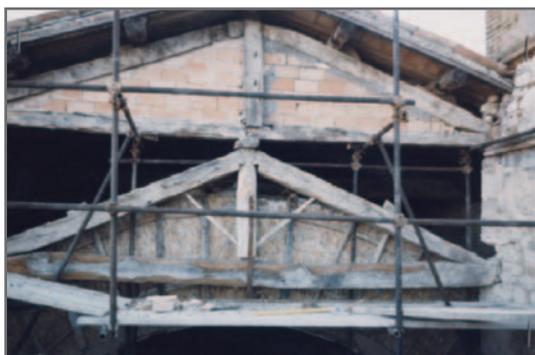
Fig. 1

Crollo integrale della copertura dell'abside e dell'arco trionfale. Dissesto totale e taglio dei tiranti delle capriate soprastanti l'arco trionfale. Dissesto generalizzato dell'orditura primaria e secondaria portante il tetto dell'aula. Lesioni di media entità alla sommità delle murature d'ambito con locali colli (Fig. 1).

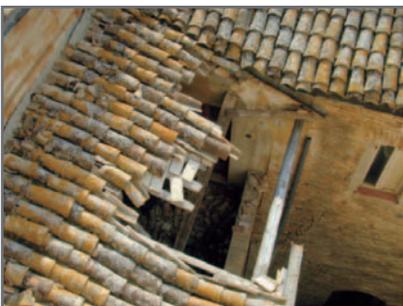
Fig. 1

I danni sono diffusi a tutte le strutture portanti che interessano sia gli impalcati orizzontali che verticali. Sono particolarmente accentuate le lesioni passanti sulla muratura d'ambito della torre di Comando ed il crollo parziale di porzioni localizzate (Fig. 1) di copertura. Tutti i corpi di fabbrica aggettanti sono stati interessati da un quadro fessurativo e deformativo diffuso e generalizzato (Fig. 2) di cui il sisma ha solo aggravato le precedenti condizione di totale debito manutentivo. Meccanismi di danno: martellamento di grossa entità della torre maestra sui solai di piano ed a tutte le strutture murarie a essa collegate. L'attivazione del meccanismo e gli effetti della vibrazione della Torre sulle strutture ad essa collegate sono stati certamente favoriti dal totale stato di degrado ed abbandono dell'intero complesso.

Opere provvisionali di messa in sicurezza, consolidamento dei solai di piani della torre di Co-mando, consolidamento della volta a sesto acuto della torre, riprese di muratura.

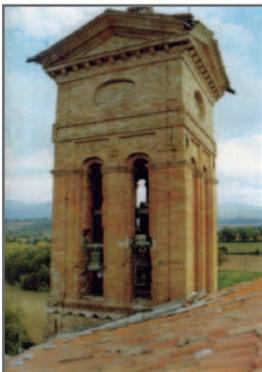
Fig. 1

Lesione longitudinale passante all'ammorsatura tra la fronte longitudinale e la facciata lato abside (Fig. 2). Piccoli crolli di porzioni di muratura del campanile (Fig. 1). Dissesto generalizzato dell'ordito ligneo portante il tetto.

Consolidamento e restauro delle murature d'ambito e del campanile. Consolidamento dell'ordito ligneo primario e secondario, portante il tetto. A.M.C. - D.C.

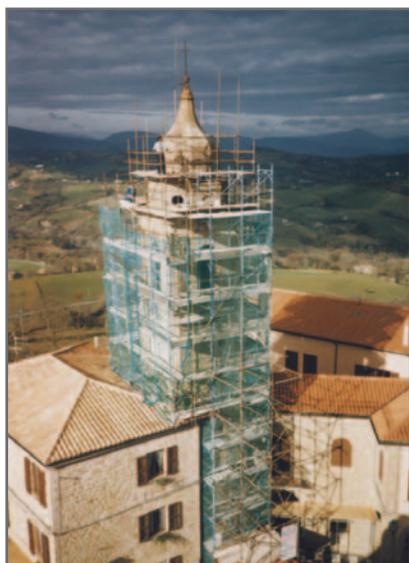
Fig. 1

Crollo di porzioni di muratura della cuspide. Lesioni di media entità sui piedritti della cella campanaria.

Consolidamento e restauro della cuspide e della cella campanaria (Fig. 1). Consolidamento delle murature d'ambito. Posa in opera di tiranti e catene.

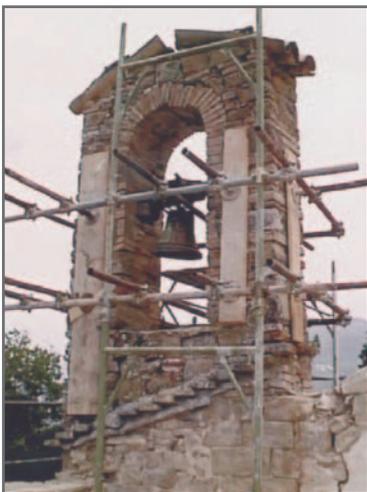
Fig. 1

Crollo integrale della copertura e di entrambi i timpani. Dissesto generalizzato della veletta campanaria con lesioni diffuse e crolli di porzioni di muratura. Lesione continua passante all'attacco tra le murature d'ambito longitudinale e la fronte principale (Fig. 1).

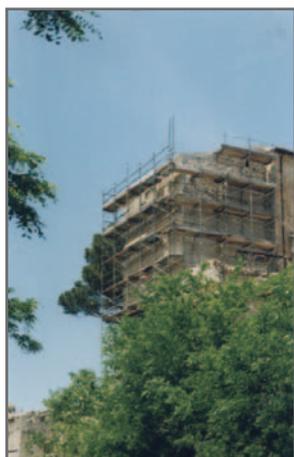
Fig. 1

Dissesto generalizzato di tutte le strutture portanti e coperture. Lesioni non passanti di lieve entità sulla scatola muraria. Dissesto del sistema portante centine - camorcanne della volta dell'aula con cadute localizzate degli intonaci (Figg. 1-2).

Rifacimento del tetto e delle sue strutture portanti. Consolidamento e restauro delle murature d'ambito. Consolidamento del sistema centine - camorcanne della volta dell'aula.

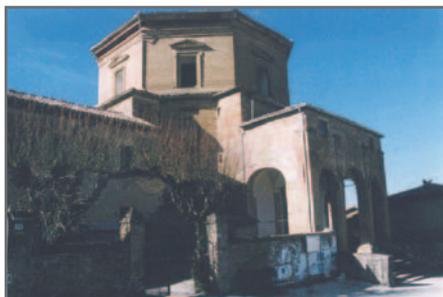
Fig. 1

Crollo di una volta a tutto metodi un vano del nartece. Lesioni da taglio verticali di media entità, sono presenti sui cinque lati delle murature d'ambito dell'aula pentagonalale (Figg. 1-2).

Opere provvisoriale di messa in sicurezza e consolidamento localizzato delle porzioni di muratura maggiormente danneggiate.

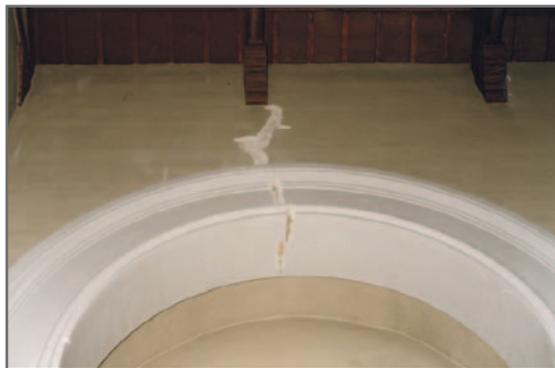
Fig. 2

Lesione in chiave dell'arco trionfale a tutto sesto, di lieve entità e non passante (Fig. 2). Dissesti localizzati dell'ordito ligneo portante la copertura.

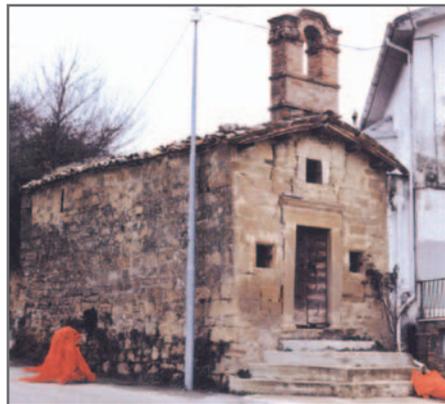
Fig. 2

Crollo integrale della copertura. Lesioni verticali passanti sulla fronte principale. Lesioni verticali passanti alle ammorsature dei quattro angoli delle pareti d'ambito (Fig. 2).

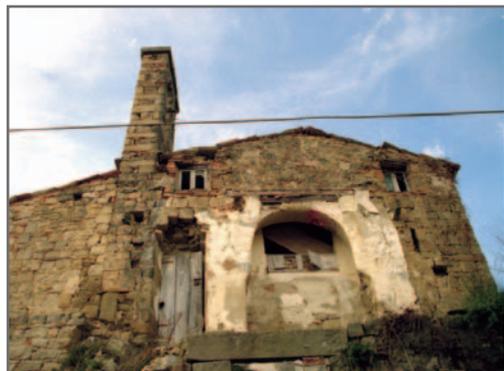
Fig. 1

Crollo totale della copertura. Lesioni passanti e diffuse a tutte le strutture murarie. danni agli apparati decorativi ed agli affreschi (Figg. 1-2)

Apprestamento di strutture provvisorie di messa in sicurezza e ricostruzione di copertura provvisoria in lamiera di acciaio.
A.M.C. - D.C.

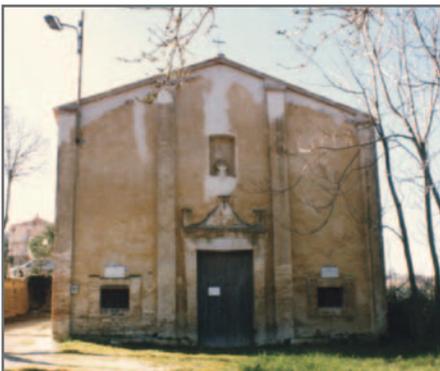
Fig. 1

Dissesto generale dell'ordito ligneo portante il tetto. Lesioni diffuse, di lieve entità, alla base dei piedritti dell'arco trionfale con estensione ai paramenti murari e agli altari in gesso. Lesioni sul piano della facciata in corrispondenza dell'appoggio dell'ordito ligneo longitudinale portante il tetto (Fig. 1).

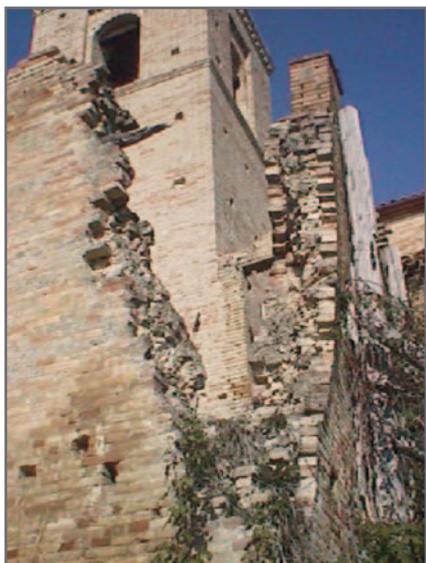
Fig. 1

Crolli dei residui resti di mura ammorsate (Figg. 1-2) al campanile. Dissesti e crolli diffusi su tutte le strutture (chiostro, chiesa, apparati pittorici ecc.). Crolli parziali di porzioni di murature della Torre. Crolli integrali delle volte in muratura di alcuni ambienti che delimitano il chiostro. L'intero complesso versava in condizione di totale abbandono, degrado e dissesto che hanno favorito l'attivazione del meccanismo consistente nella vibrazione della torre campanaria e conseguente martellamento su tutte le strutture murarie ad essa collegate.

Opere provvisorie di messa in sicurezza e consolidamento della torre.

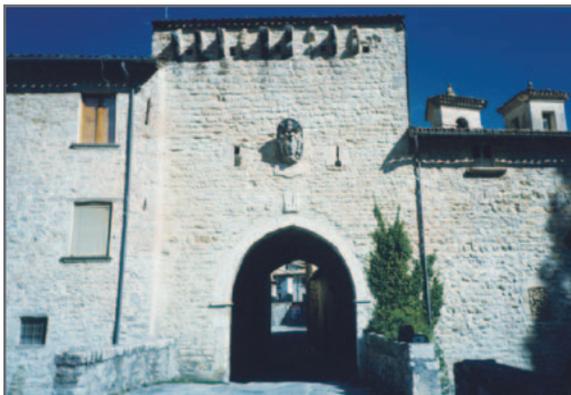
Fig. 1

Lesioni diffuse e passanti lungo i paramenti murari. Crolli di piccole entità dei conci in pietra.

Consolidamento delle strutture murarie (Figg. 1-2).

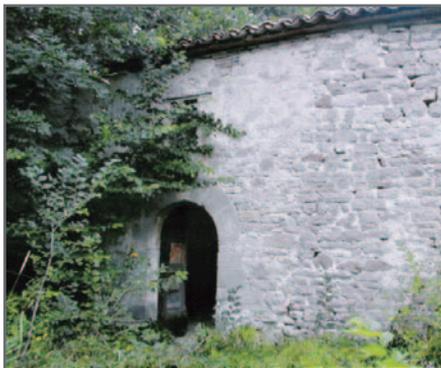
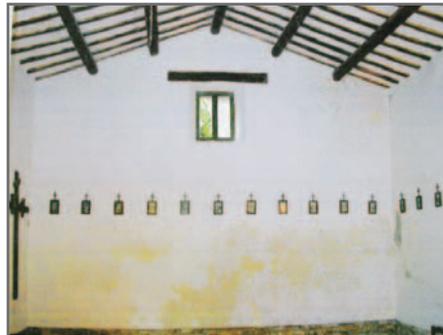
PROVINCIA	MACERATA
COMUNE	FIORDIMONTE - loc. Villanova
DENOMINAZIONE DEL BENE	CHIESA DI SAN SEBASTIANO (Sec. XV)
NUMERO DI PIANO	2 (Id. 595)
PROPRIETÀ	Parrocchia di Santa Maria in Fiordimonte
TIPOLOGIA ARCHITETTONICA	Edificio a pianta rettangolare, ad aula unica coperto da orditura con capriata centrale. Profilo a capanna. Strutture murarie portanti in pietra calcarea semi-sbozzata con faccia a vista.
DESCRIZIONE DEI DANNI	Lesioni diffuse, di varia natura ed entità localizzate prevalentemente in corrispondenza delle intersezioni dei setti murari e dei vuoti delle aperture. Dissesto generalizzato delle strutture lignee di copertura.
PROGETTAZIONE	Arch. Giammario Jajani - Geom. Ettore Paolucci Geom. Francesco Lorenzotti
DESCRIZIONE DEL PROGETTO	Restauro delle murature portanti con interventi localizzati a scuci e cuci in corrispondenza delle lesioni. Parziali smontaggi e rimontaggi di conci in pietra. Completa revisione delle strutture lignee di copertura con introduzione di cordolo metallico. Sostituzione degli architravi in legno.

AUTORIZZAZIONE E AMMISSIBILITÀ AL CONTRIBUTO	Conferenza di Servizi del 13.07.2006
IMPORTO CONTRIBUTO	Euro 51.499,76
STATO D'ATTUAZIONE DELL'INTERVENTO	Lavori attualmente in corso.

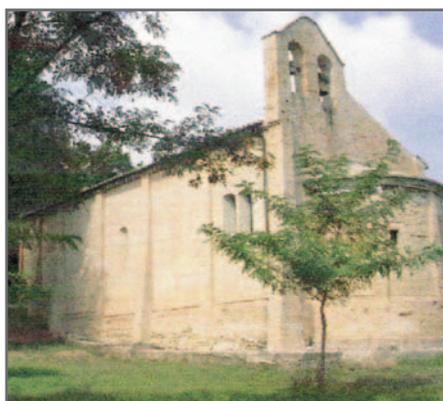
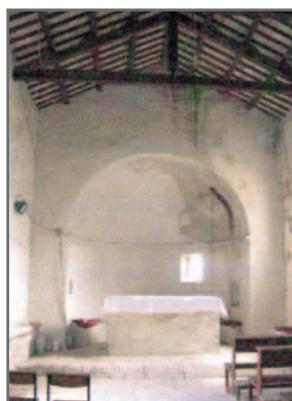
PROVINCIA	ASCOLI PICENO
COMUNE	MORESCO - contrada Tredico
DENOMINAZIONE DEL BENE	CHIESA DI SANTA MARIA DELL'OLMO (Sec.XVI)
NUMERO DI PIANO	3 (Id. 537)
PROPRIETÀ	COMUNE DI MORESCO
TIPOLOGIA ARCHITETTONICA	Chiesa suburbana dei inizi del 1500, ad unica navata conclusa da una abside semicircolare. Copertura lignea con capriate in vista. Decorazioni a fresco attribuite a Vincenzo Pagani
DESCRIZIONE DEI DANNI	Danni moderati in corrispondenza degli archi trionfali dell'aula e del transetto. Dissesto dell'arco sottostante il campanile. Lesioni verticali e da taglio lungo le pareti longitudinali dovute al ribaltamento della parete est e della facciata
PROGETTAZIONE	Arch. Tiziana Maffei - Ing. Alberto Paradisi
DESCRIZIONE DEL PROGETTO	Restauro delle strutture murarie con risarciture a scuci e cuci. Ripristino di connessioni angolari. Consolidamento di piedritti con inserimento di tirantini antiespulsivi. Sostituzione di architravi. Con elementi lignei. Apposizione di catene metalliche

AUTORIZZAZIONE E AMMISSIBILITÀ AL CONTRIBUTO	Conferenza di Servizi del 13.07.2006
IMPORTO CONTRIBUTO	Euro 84.915,69
STATO D'ATTUAZIONE DELL'INTERVENTO	Lavori attualmente in corso.

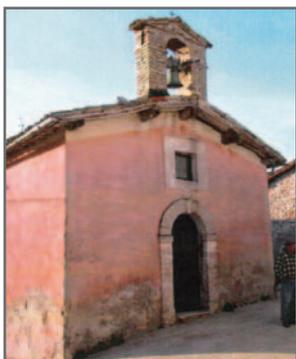
PROVINCIA	MACERATA
COMUNE	PIEVE TORINA - Loc. Gabbiano
DENOMINAZIONE DEL BENE	CHIESA DI SAN GIUSEPPE (Sec. XVI)
NUMERO DI PIANO	4 (Id. 217)
PROPRIETÀ	Parrocchia SS. Pietro e Oreste in Casavecchia
TIPOLOGIA ARCHITETTONICA	Edificio ad aula unica, a pianta rettangolare coperta da tetto a capanna. Campanile a vela in laterizio - Murature perimetrali portanti in pietrame calcareo grossolanamente sbazzato di varia pezzatura.
DESCRIZIONE DEI DANNI	Traslazione nel piano della facciata con espulsione delle angolate e ribaltamento della vela campanaria. Sulle pareti laterali innesco di meccanismi di rottura per taglio nel piano dovuti alla scarsa resistenza delle murature
PROGETTAZIONE	Arch. Norberto Santori - Ing. Angelo Corridoni Geom. Fernando Lapucci
DESCRIZIONE DEL PROGETTO	Risarcitura delle lesioni e consolidamenti localizzati sulle strutture murarie con inserimento alla sommità di cordoli di irrigidimento in acciaio. Rifacimento completo dell'orditura lignea di copertura. Drenaggio esterno

AUTORIZZAZIONE E AMMISSIBILITÀ AL CONTRIBUTO	Conferenza di Servizi del 31.01.2006
IMPORTO CONTRIBUTO	Euro 36.988,22
STATO D'ATTUAZIONE DELL'INTERVENTO	Data inizio lavori 28.02.2007 Lavori attualmente in corso.

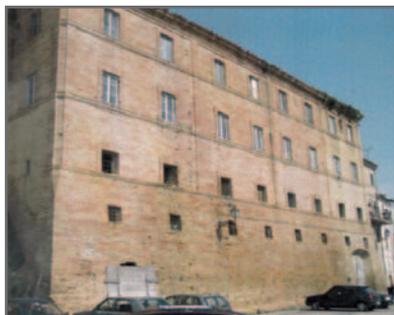
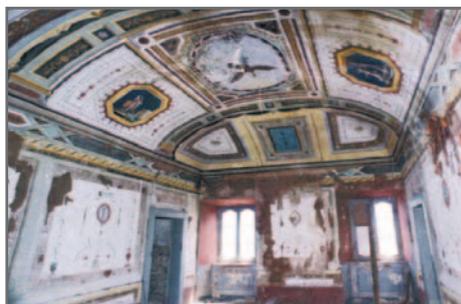
PROVINCIA	ASCOLI PICENO
COMUNE	SANT'ELPIDIO A MARE
DENOMINAZIONE DEL BENE	PALAZZO MAGNALBÒ (Sec. XVIII)
NUMERO DI PIANO	6 (Id. 38)
PROPRIETÀ	PRIVATA (Cavaliera S.r.l. di Corridonia)
TIPOLOGIA ARCHITETTONICA	Edificio residenziale urbano, di tipo in linea, tipico esempio di palazzo-castello marchigiano del Settecento. È articolato su cinque livelli serviti da scalone posizionato a ridosso dell'ingresso principale con colonne portanti e paraste.
DESCRIZIONE DEI DANNI	Lesioni e distacchi sulla facciata principale, specie sui parapetti delle finestre e sugli architravi causate dalla traslazione della stessa rispetto al corpo dell'edificio più arretrato sulla piazza. Lesioni passanti in corrispondenza di discontinuità murarie.
PROGETTAZIONE	Arch. Ilaria Marchesi - Ing. Fabio Lametti
DESCRIZIONE DEL PROGETTO	Rifacimento del solaio di copertura in legno su cordolo in acciaio posto alla sommità dei muri perimetrali. Consolidamento e restauro delle murature di facciata e dei paramenti. Consolidamento di setti murari, di solai di piano e delle volte sia strutturali che in canne e gesso.

AUTORIZZAZIONE E AMMISSIBILITÀ AL CONTRIBUTO	Conferenza di Servizi del 31.01.2006
IMPORTO CONTRIBUTO	Euro 853.104,48
STATO D'ATTUAZIONE DELL'INTERVENTO	Completato il 1° stralcio dei lavori relativo al restauro delle coperture e delle facciate. Lavori attualmente in corso.

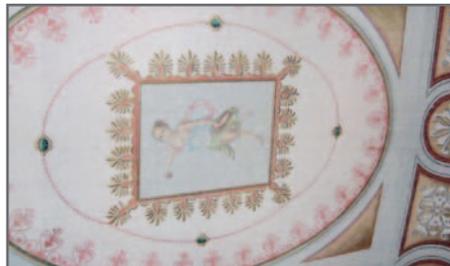
PROVINCIA	MACERATA
COMUNE	SAN GINESIO
DENOMINAZIONE DEL BENE	PALAZZO MORICHELLI D'ALTEMPS (Sec. XIX)
NUMERO DI PIANO	7 (Id. 570)
PROPRIETÀ	PRIVATA (Marco A. Morichelli d'Altemps e altri)
TIPOLOGIA ARCHITETTONICA	Edificio residenziale urbano costruito nell'Ottocento sui resti di un preesistente palazzo. In origine presentava una pianta a "C" con cortile interno inglobando la porzione a Sud poi crollata. Si sviluppa su tre livelli serviti da ampio scalone.
DESCRIZIONE DEI DANNI	Innesco di meccanismi globali di rotazione delle pareti perimetrali verso l'esterno con conseguenti dissesti di archi, volte e strutture di copertura. Tra le vulnerabilità riscontrate si evidenziano l'inadeguata sezione reagente degli elementi lignei portanti e la carenza di una adeguata connessione tra le murature e tra le murature ed i solai.
PROGETTAZIONE	Arch. Alessandra Arrà - Ing. Primo Mazzaferro
DESCRIZIONE DEL PROGETTO	Miglioramento delle capacità di resistenza delle strutture murarie mediante riprese murarie a scuci e cucì ed iniezioni di miscele leganti. Inserimento di cordolature e tirantature metalliche ai vari livelli. Revisione generale della copertura con sostituzione degli elementi lignei inidonei.

AUTORIZZAZIONE E AMMISSIBILITÀ AL CONTRIBUTO	Conferenza di Servizi del 13.07.2006
IMPORTO CONTRIBUTO	Euro 551.913,98 (importo massimo erogabile)
STATO D'ATTUAZIONE DELL'INTERVENTO	Lavori da affidare.

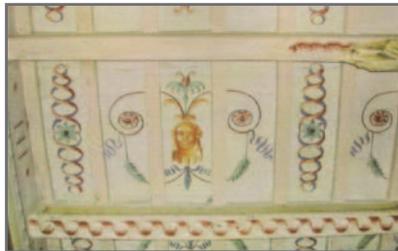
PROVINCIA	ASCOLI PICENO
COMUNE	SERVIGLIANO
DENOMINAZIONE DEL BENE	PALAZZO FILONI (fine sec. XVIII)
NUMERO DI PIANO	9 (Id. 39)
PROPRIETÀ	PRIVATA (Antonio Camilli e altri)
TIPOLOGIA ARCHITETTONICA	Edificio residenziale urbano di forme tipicamente settecentesche con ampio scalone preceduto, al piano terra, da vestibolo d'ingresso coperto da volte a crociera. Si sviluppa su tre livelli segnati in facciata da sottili marcapiani e conclusi da cornice in laterizio. Al centro, in successione, si elevano un imponente volume con ampie aperture arcuate, ed una elegante altana
DESCRIZIONE DEI DANNI	Lesioni diffuse, di vario tipo ed entità, sulle strutture verticali specie in corrispondenza degli incroci dei maschi murari e dei vuoti delle aperture. Lesioni agli appoggi delle orditure lignee con locali schiacciamenti e decoesioni dei letti di malta e scorrimento dell'orditura secondaria
PROGETTAZIONE	Arch. Giuseppe Bocci

DESCRIZIONE DEL PROGETTO	Sostituzione dei solai lignei di copertura e di piano previo inserimento di cordoli metallici. Restauro e consolidamento di strutture verticali a scuci e cucì e rafforzamento di solai di calpestio in legno. Restauro di strutture voltate portanti e non. Restauro delle facciate
AUTORIZZAZIONE E AMMISSIBILITÀ AL CONTRIBUTO	Conferenza di Servizi del 22.11.2006
IMPORTO CONTRIBUTO	Euro 501.639,66
STATO D'ATTUAZIONE DELL'INTERVENTO	Lavori iniziati in data 02.07.2007 Lavori attualmente in corso.
