SCHEDA PER IL RILIEVO DEL DANNO AI BENI CULTURALI – CHIESE

MODELLO A – DC

ABACO DEI MECCANISMI DI COLLASSO DELLE CHIESE

Manuale a supporto della compilazione modello A – DC

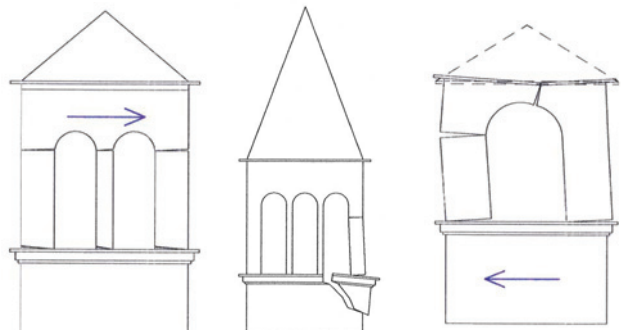
28 - CELLA CAMPANARIA

28	CELLA CAMPANARIA	<input type="checkbox"/>
danno	LESIONI NEGLI ARCHI – ROTAZIONI O SCORRIMENTI DEI PIEDRITTI	<input type="checkbox"/> <input type="checkbox"/> <input type="checkbox"/> <input type="checkbox"/> <input type="checkbox"/>
